## SZAKMAI BESZÁMOLÓ

A Magyar Képzőművészeti Egyetem 150. évfordulójára, két, millenniumi kiállításon szereplő Székely Bertalan tanítvány festmény állományvédelme és restaurálása

Guttmann Mária: *Leányportré*

Seemanné Vörös Erzsébet: *Leány könyvvel*

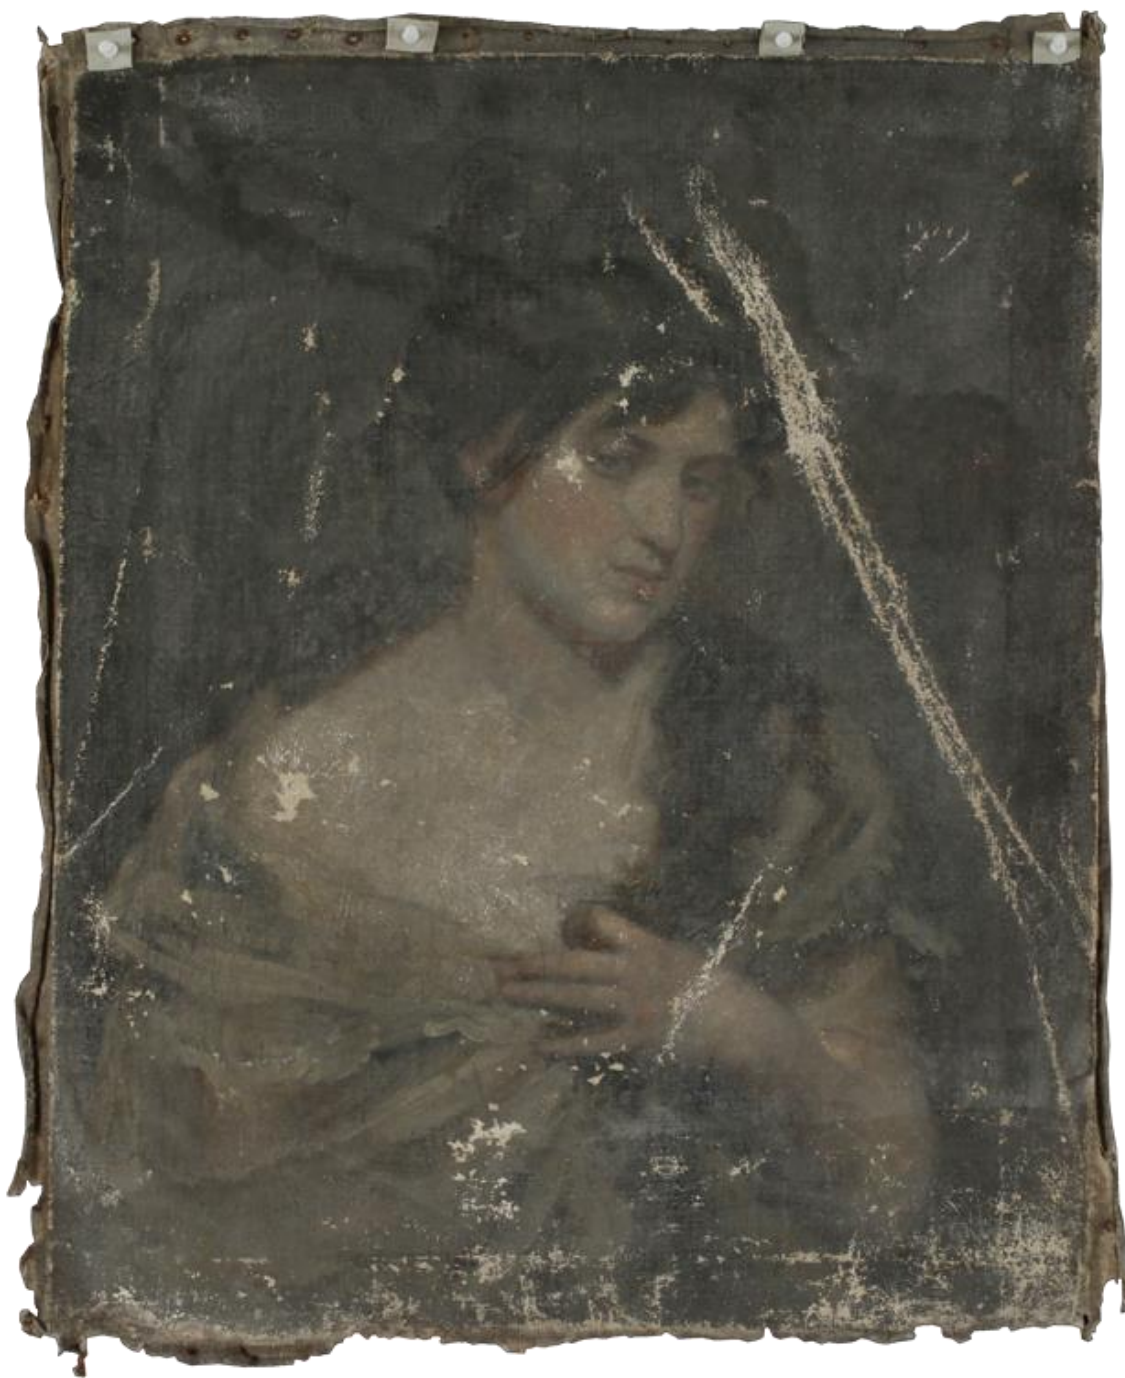
A festmény vászna feszítetlenül, az egykori vakkeret nélkül maradt fenn. A vászonkötésű szövet a húzószéleken károsodott, hiányos, a korábban rögzítő szegfejeknél átszakadt. A hordozó hullámos, helyenként gyűrődés, hajtás nyomaival. A hátoldalon jól kivehetőek voltak a víz okozta foltok, a vakkeret által nem takart felület erős szennyeződése.

A festés és alapozórétegek nagy felületen hiányoztak, a megmaradt részekben is meglazultak, pergés veszélyeztette ezeket a részeket is. Ezzel együtt a hiányok nem érintettek olyan motívumokat, részleteket, amelyek rekonstrukciója, kiegészítése ne lett volna biztonságosan megoldható.

A festett felület rendkívül erősen szennyezett volt, a szürke szennyeződésréteg csaknem teljesen felismerhetetlené teszi a kép eredeti színvilágát.

A festmény állapota kifejezetten sürgős restaurátori beavatkozást igényelt, a festékréteget pergés veszélyeztette, csak fektetve volt tárolható.

A festmény átvételi állapotban

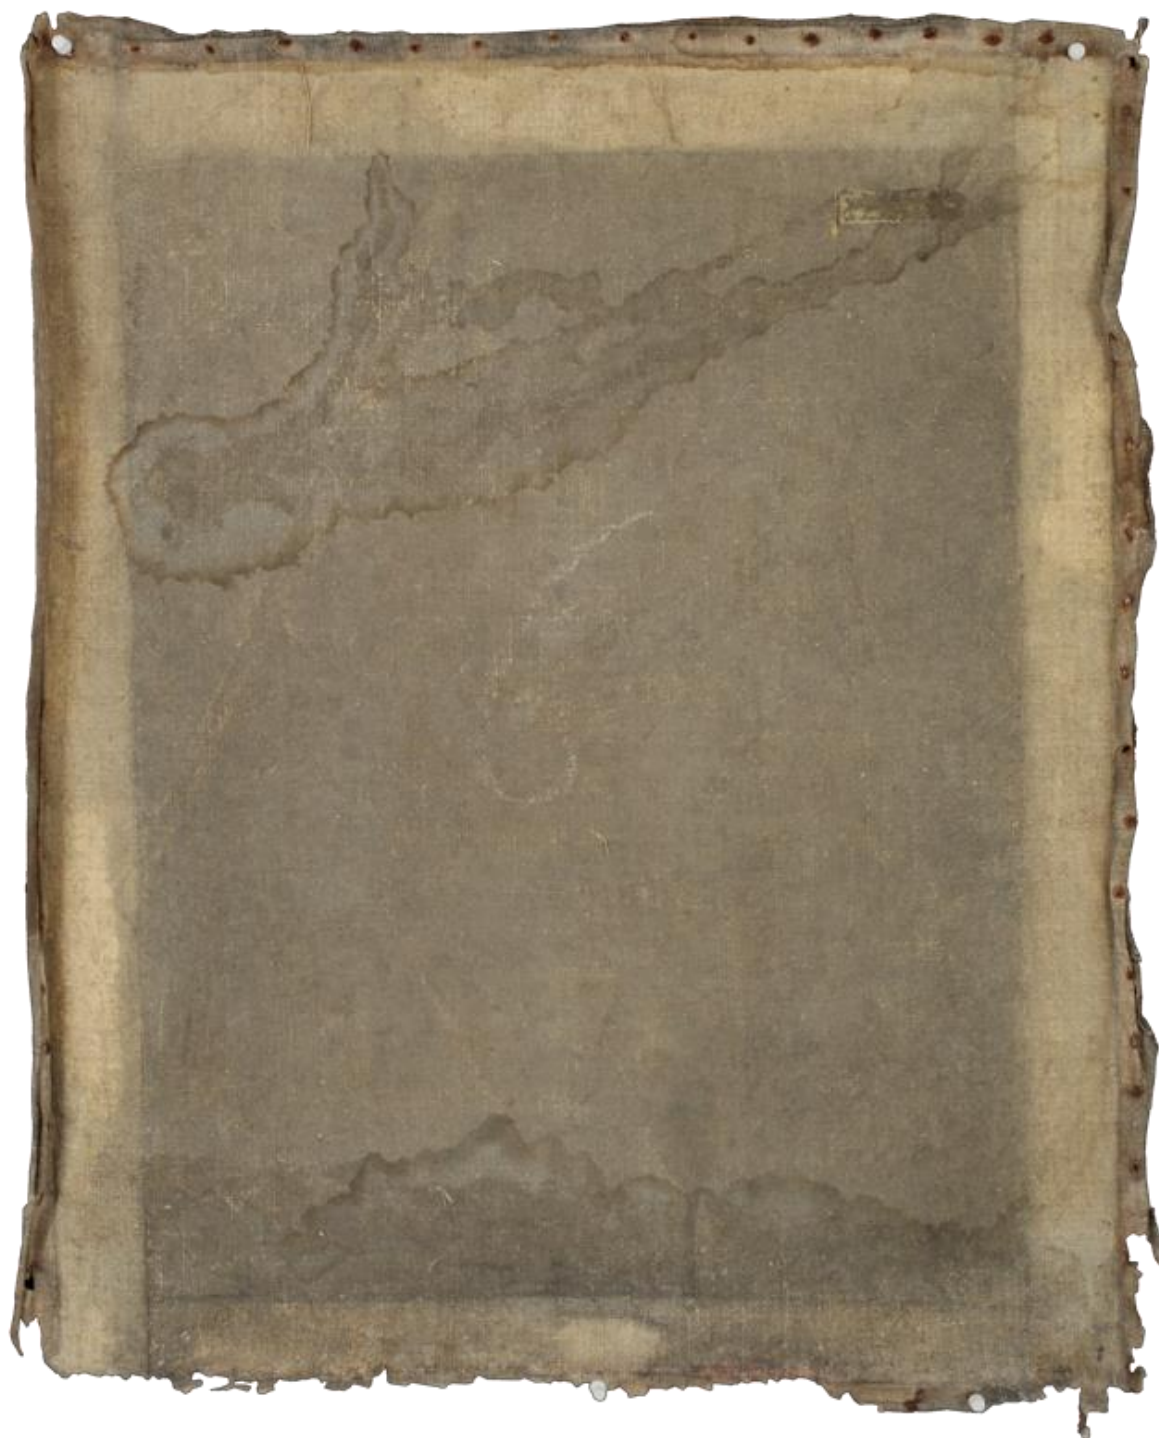
A festmény hátoldala, átvételi állapot. Az elveszett egykori vakkeret lenyomata egyértelműen kirajzolódik, s jól megfigyelhetők a nedvesség okozta foltok is

A hátoldal tisztítása egyrészt mechanikusan, rádiókkal (Inoxcrom, Rotring) másrészt acetonnal készült, ez utóbbira a vászon hátoldalára átszívódott MFK maradványainak eltávolítására volt szükség.

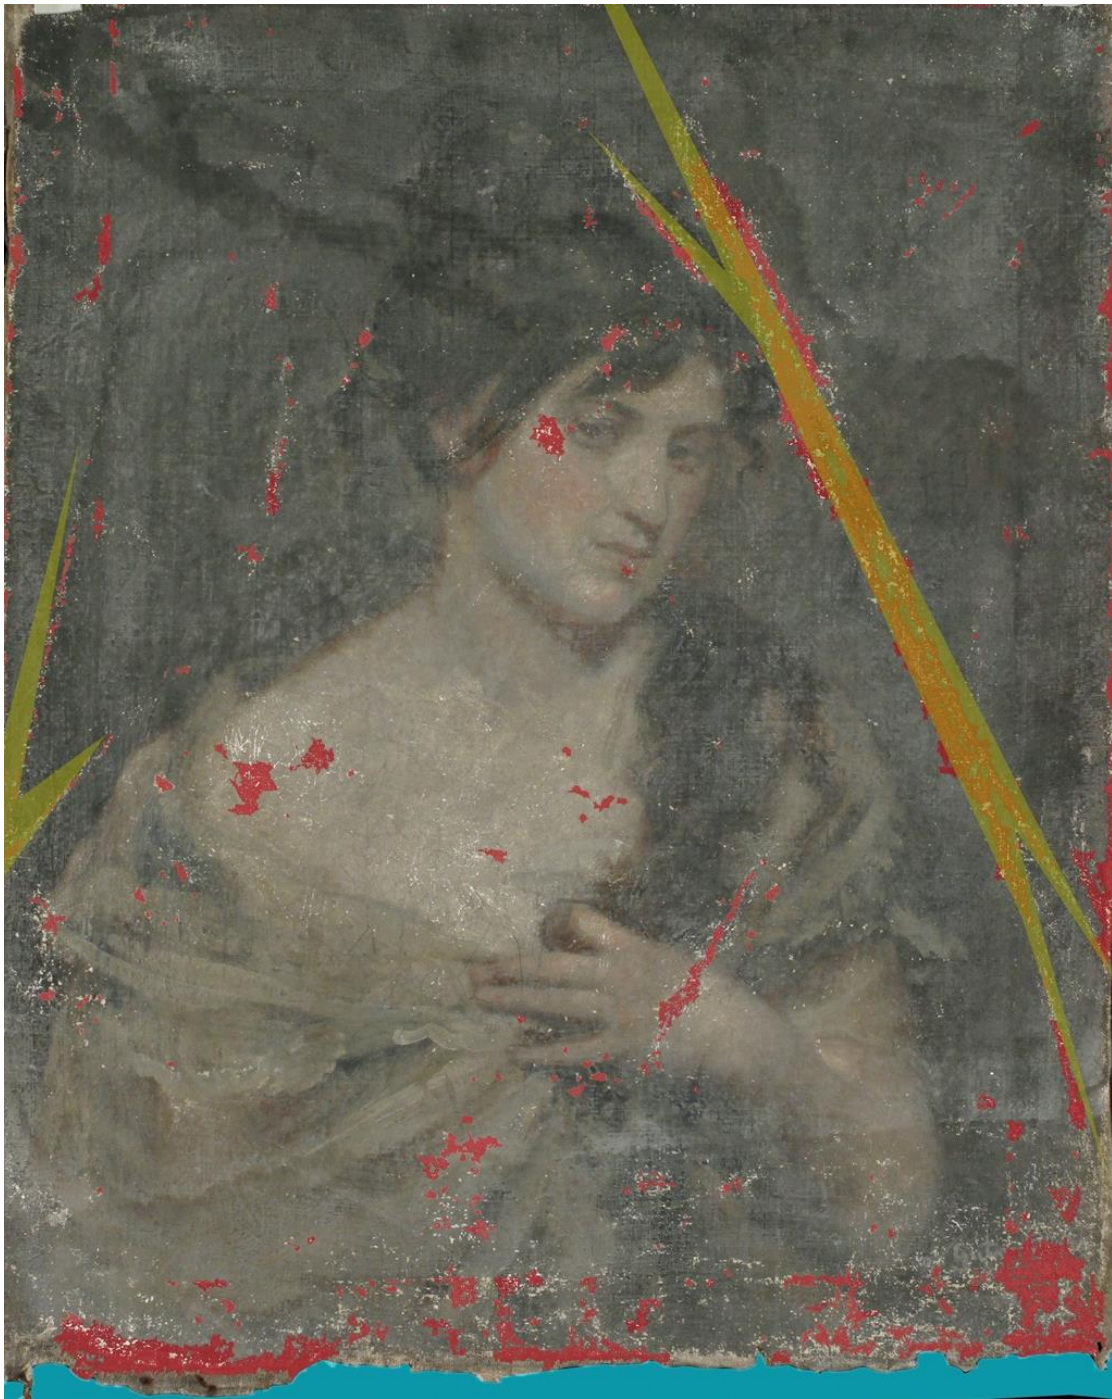
Kártérkép. Sárga szín: hajtás nyoma, vörös szín: festék- és alapozóréteg hiányai, kék szín: a vászon hordozó hiányai

A vászonhiányok elsősorban a kép szélét, peremét érintették, ezeken a részeken az eredeti vászon struktúrájához, vastagságához hasonló anyagú lenvászonból készült intarziákkal, feltbeültetéssel készült el a kiegészítés. Az élberagasztás alapanyaga etilén-vinilacetát kopolimer alapú vizes diszperziós ragasztó volt (Palma Fa Vízálló, Henkel)

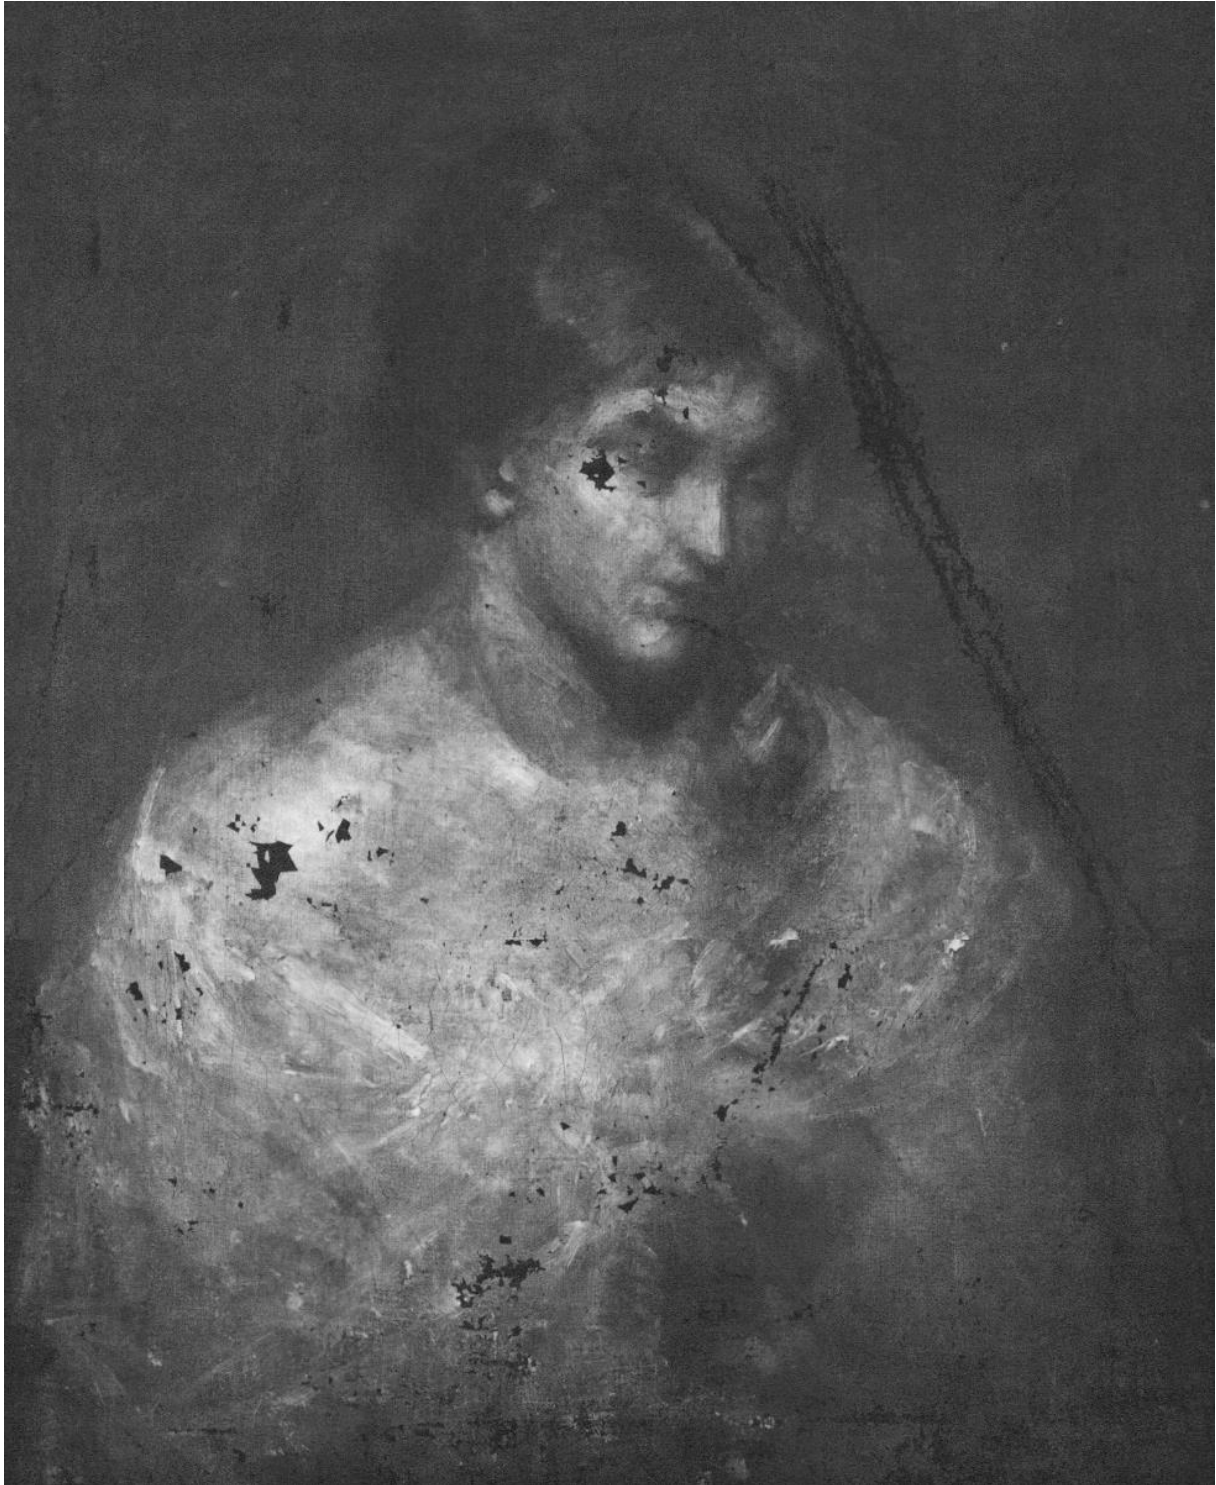
Röntgen radiográfiás felvétel. A test, a váll és mellkas felületein kivehető a többszörös átdolgozás nyomai: itt a több rétegben fejlesztett festékréteg ecsetnyomainak rajzolata nem egyértelműen mutatja meg a formákat

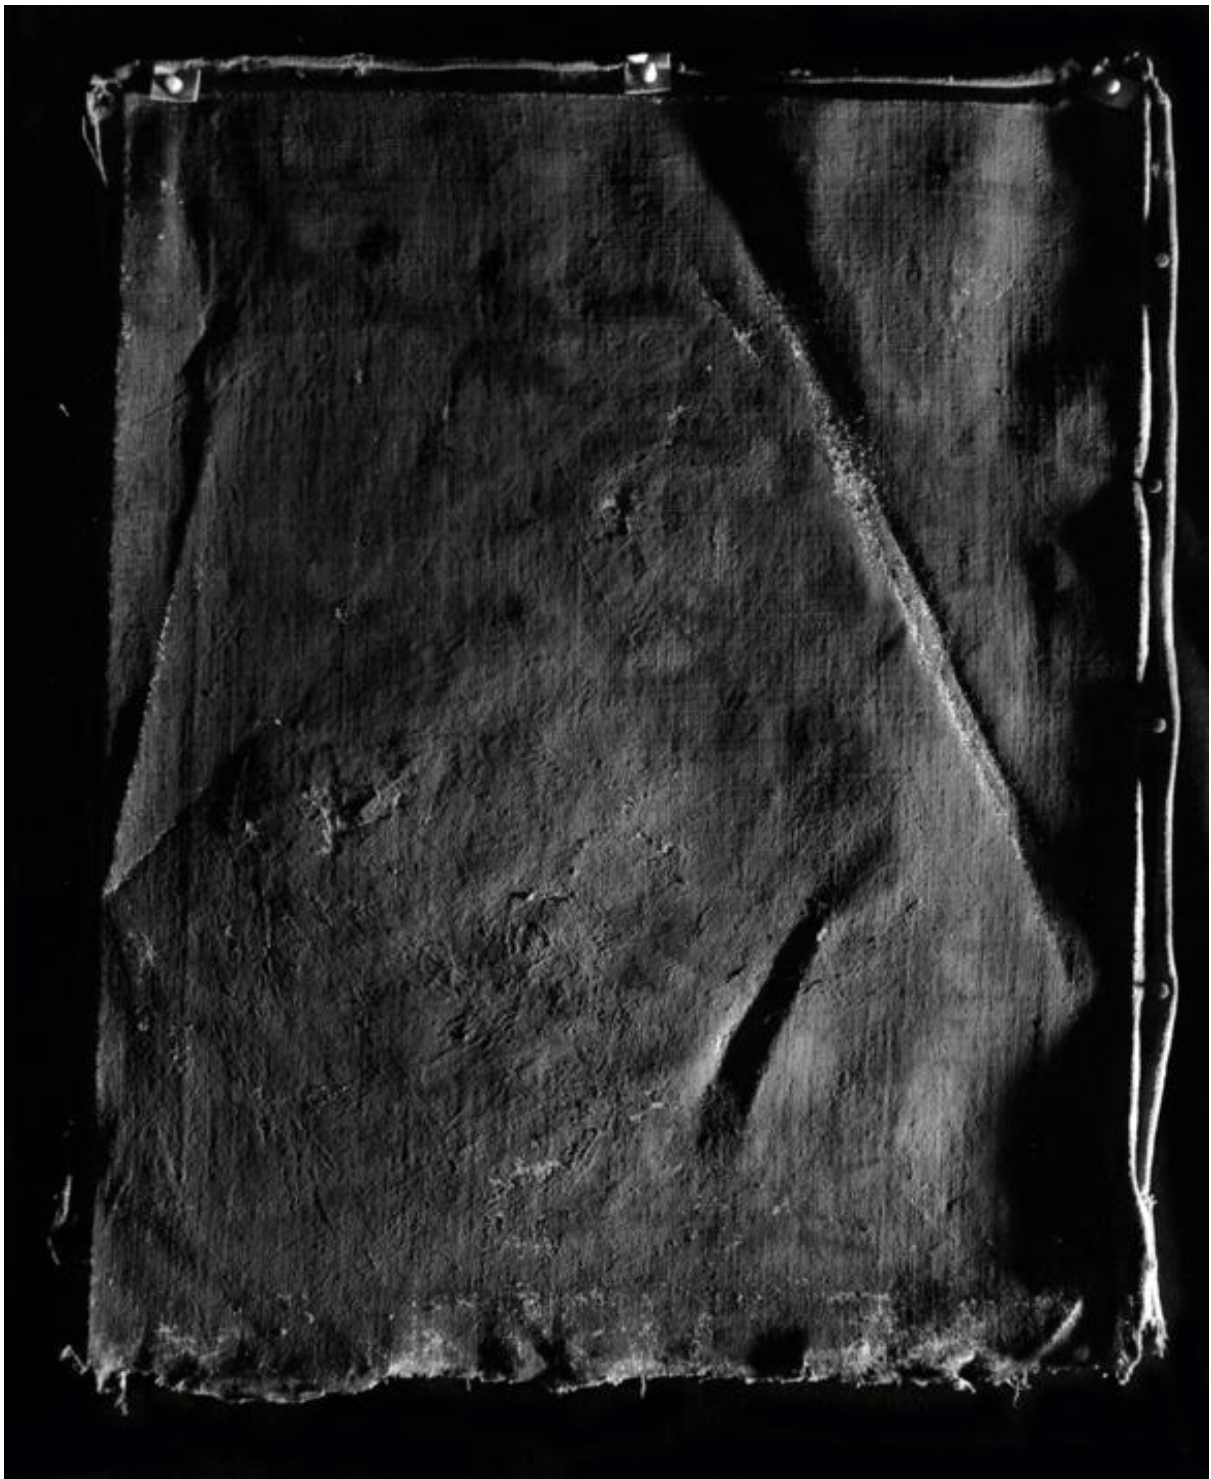
Átvételi állapot, súrló fényben készült felvétel. A feszítetlen állapotban tárolt, vakkeretétől megfosztott képet több törés, gyűrődés érte

A tisztítás után a kép vákuumasztalos kezelése következett, festett oldallal felfelé, 55°C-on.

A festmény hordozója az impregnálás, vákuumasztalos kezelés után stabilnak bizonyult, sem a korábbi deformációk, sem a szövet általános állapota nem indokolta a kép dublázását, így a húzószélek megerősítése (strip lining) elegendőnek bizonyult a hordozó megfelelő, stabil felfeszítéshez. A beavatott, akrildiszperzióval előzetesen szigetelt, kirojtozott peremű húzószél-megerősítések felragasztása az eredeti húzószélekre BEVA-D-8 vizes diszperziós ragasztóanyaggal készült el.

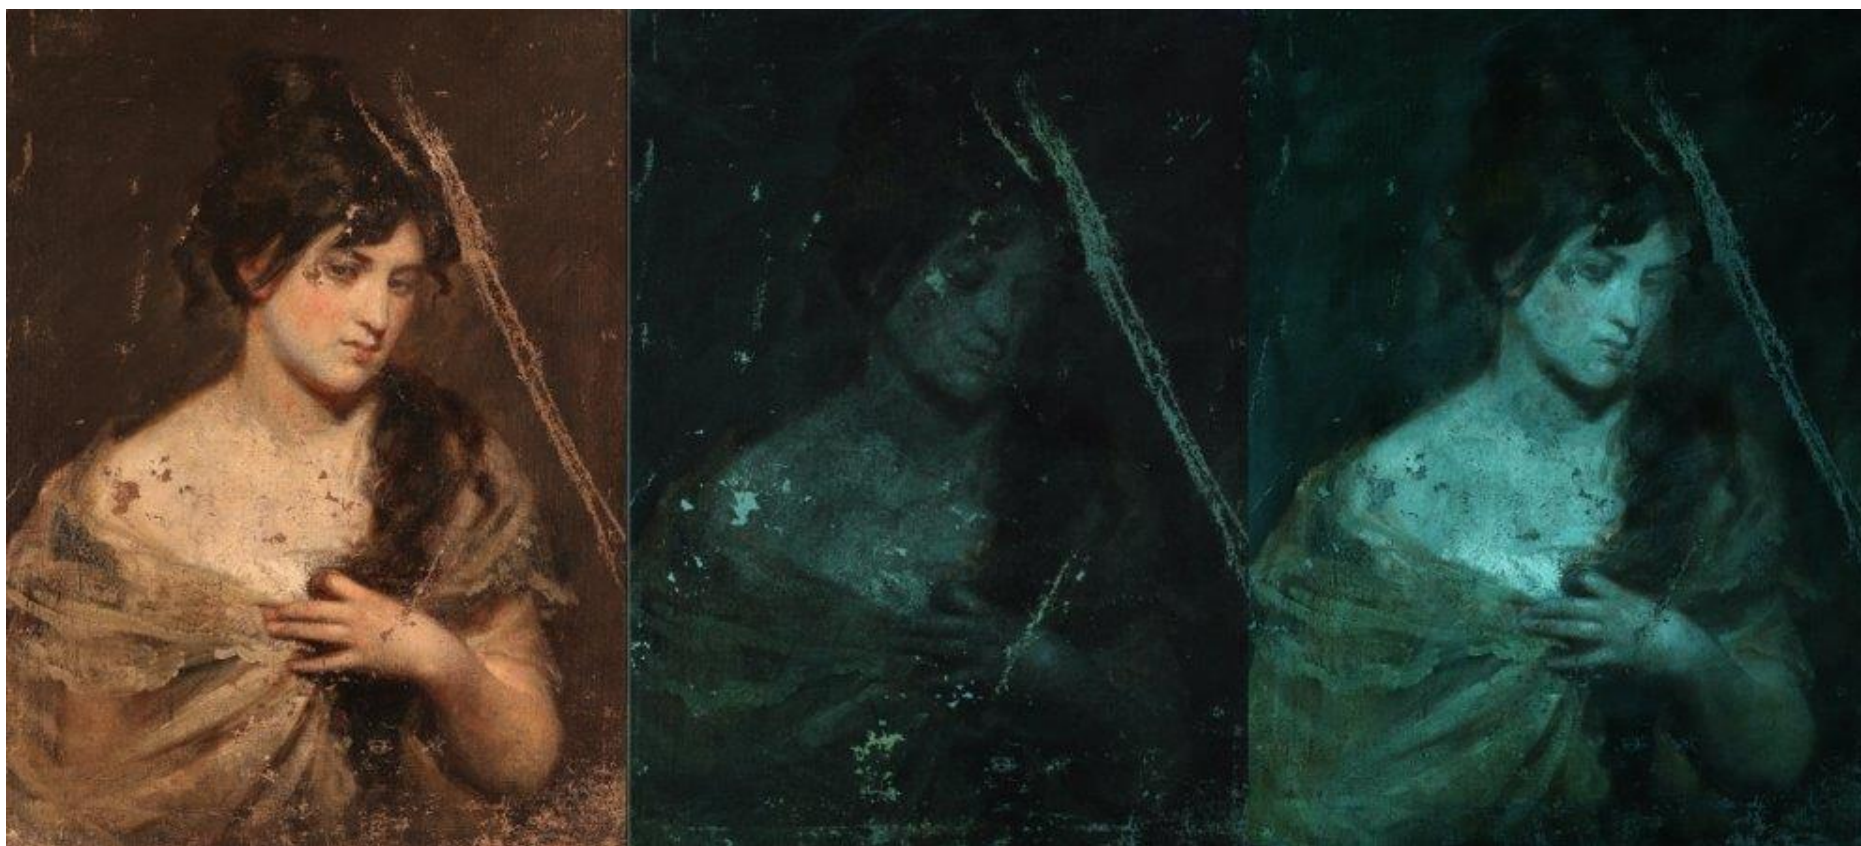
A festmény a felületi tisztítás után (bal oldali kép), lumineszcens felvétel a tisztítás előtt (középen) s a tisztítás után (jobb oldali kép). A szennyeződésréteg erősen visszafogta a festék- és lakkrétegek lumineszcenciáját, így csak a felületi tisztítás után vált tanulmányozhatóvá a rétegek UV sugárzás hatására kialakuló erős lumineszcenciája

A következő lépés az immár stabilizált rétegek felületi tisztítása volt: a tisztítópróbák alapján Marlipal 1618/25 tenzid vizes oldatával megfelelően el lehetett távolítani az erős felületi szennyeződést.

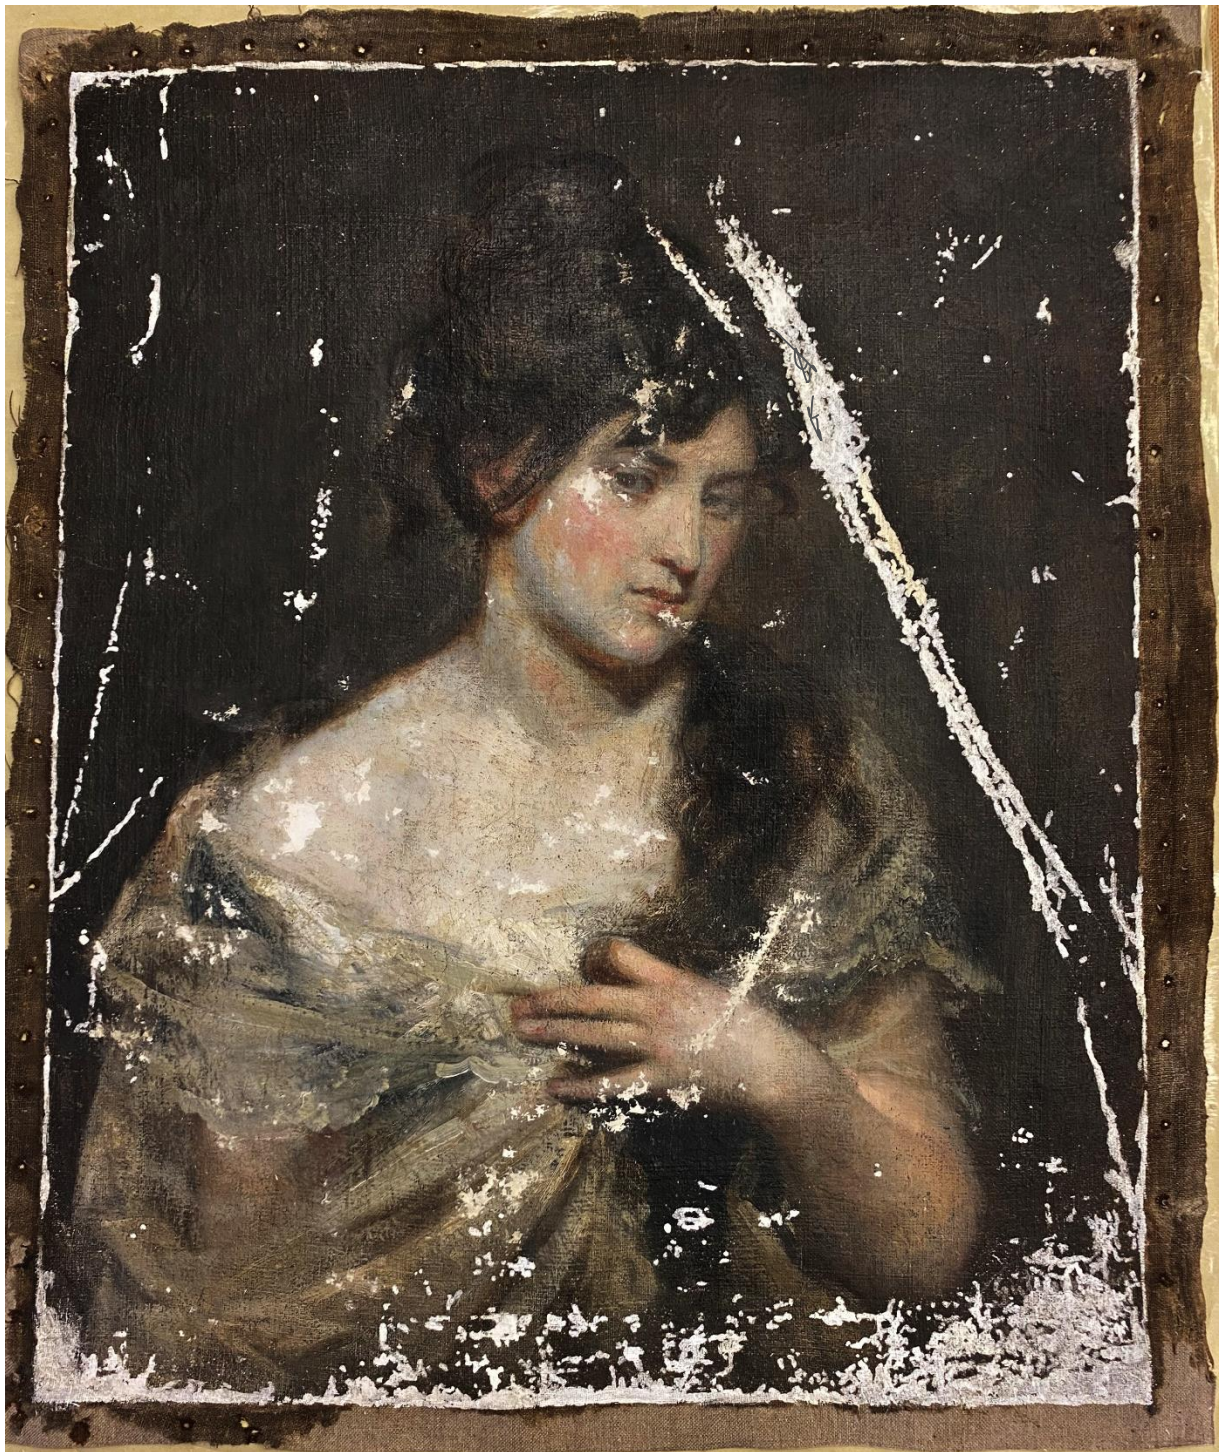
Feltárt, tömített állapot

A hiányok tömítése bőrenyv kötőanyagból és hegyi kréta töltőanyagból készült ecsetelhető áállagú alapozómasszával készült. Az ecsetelt, híg tömítőanyag felhordását a vászon struktúrájának hangsúlyos megjelenése indokolta, a hagyományos tömítőmasszák túlzottan síme, az eredeti felszíntől elütő struktúrát eredményeztek volna.

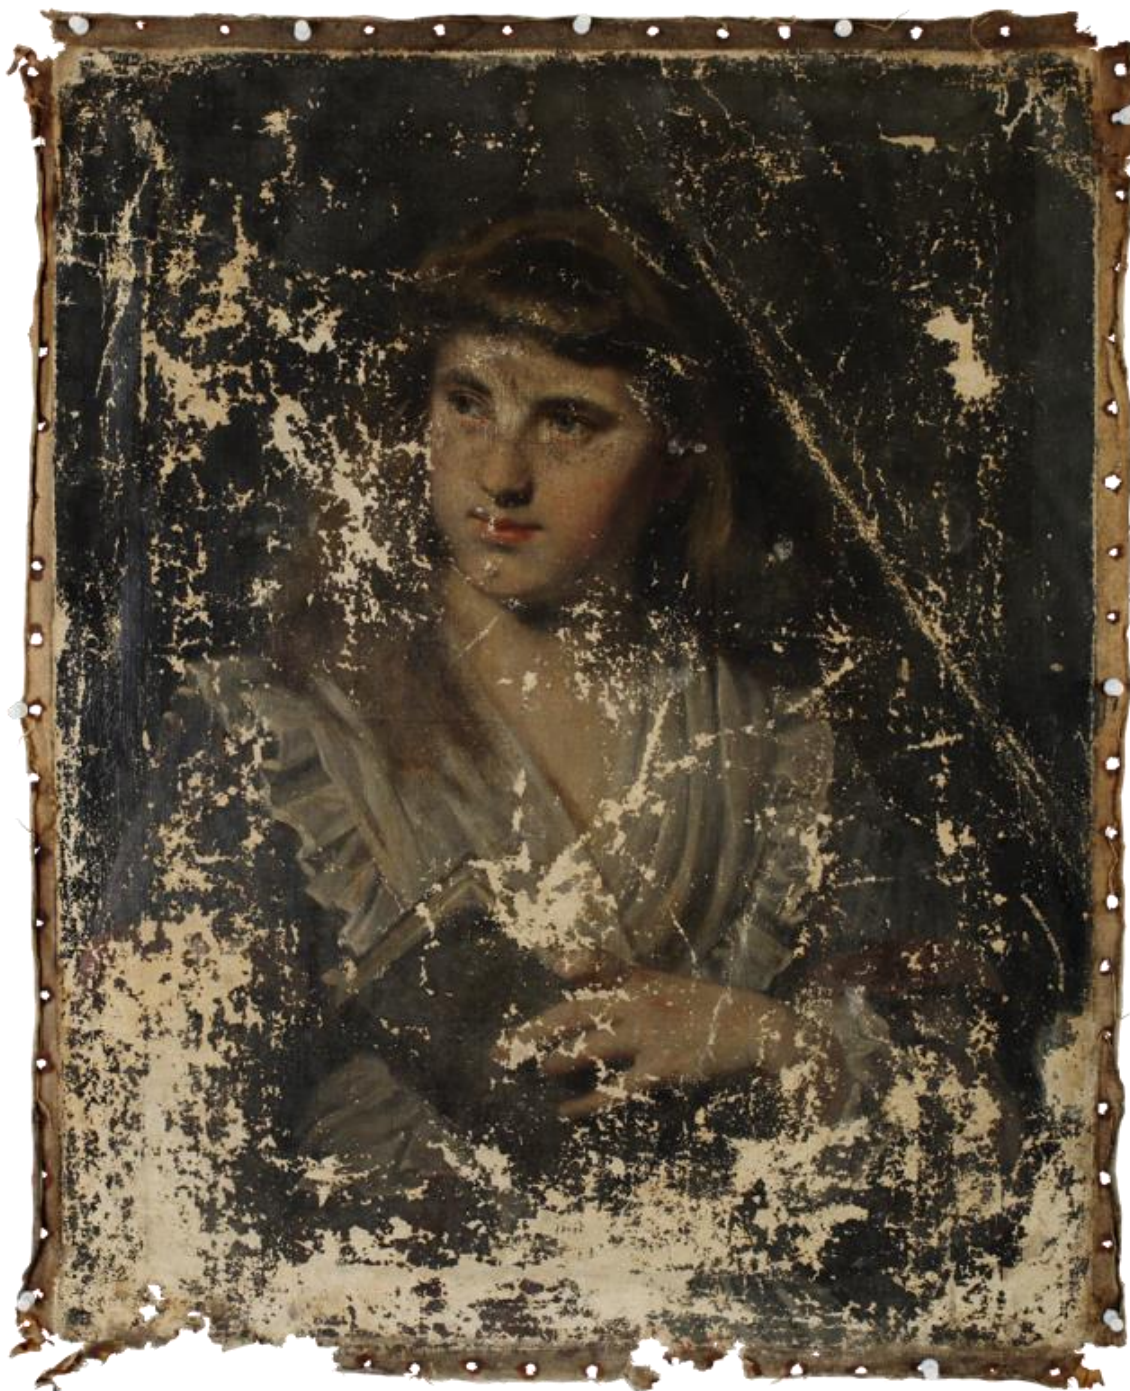
A festmény vászna feszítetlenül, az egykori vakkeret nélkül maradt fenn. A vászonkötésű szövet a húzószéleken károsodott, az alsó perem mentén hiányos, a szövetet korábban rögzítő szegfejeknél átszakadt. A hordozó hullámos, helyenként gyűrődés, hajtás nyomaival. A hátoldalon jól kivehető a korábban ázás miatt ekeltekezett vízfoltok, a vakkeret által nem takart felület sötét szennyeződése.

A festés és alapozórétegek a vászon hajtásai, törései mentén hiányoztak, a megmaradt részekben is meglazultak, pergés veszélyeztette ezeket a részeket is. Ezzel együtt a hiányok nem érintenek olyan motívumokat, részleteket, amelyek rekonstrukciója, kiegészítése ne lenne megoldható.

A festett felület rendkívül erősen szennyezett volt, a sötét szennyezőréteg csaknem teljesen felismerhetetlenné tette a kép eredeti színvilágát.

Átvételi állapot, normál felvétel

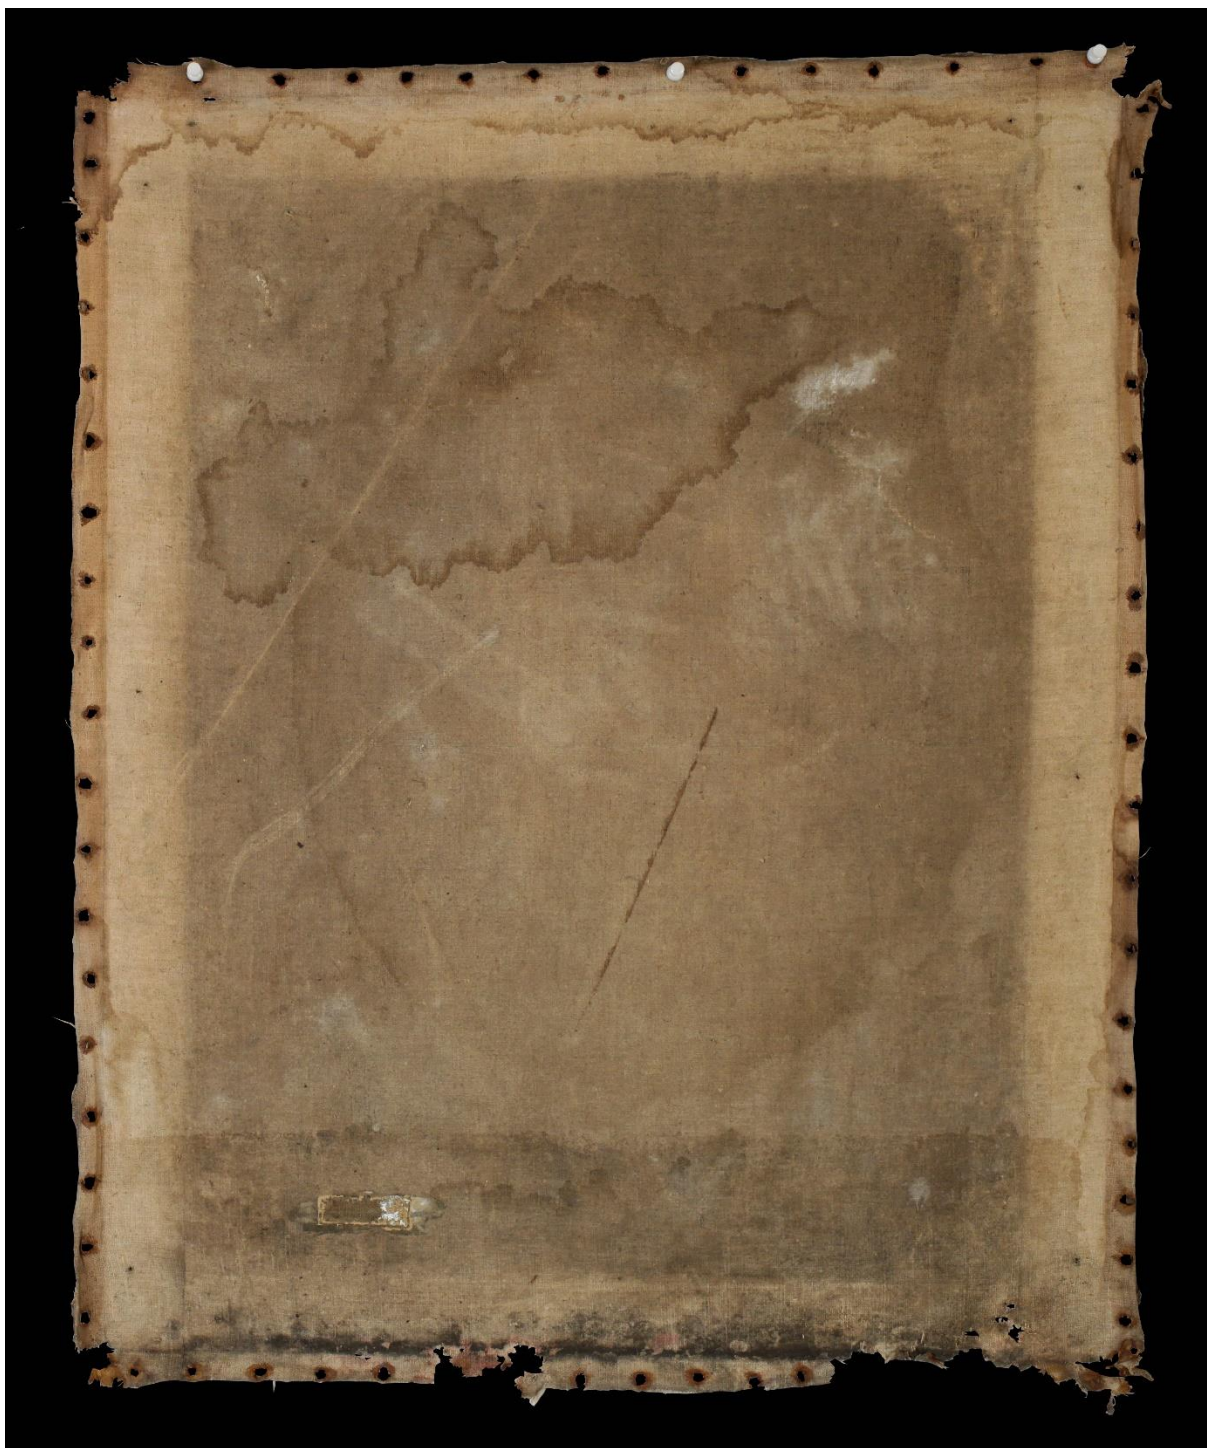
A festmény hátoldala, átvételi állapot. Az elveszett egykori vakkeret lenyomata a szennyeződés révén egyértelműen kirajzolódik, s jól megfigyelhetők a nedvesség okozta foltok is

A hátoldal tisztítása egyrészt mechanikusan , rádiókkal (Inoxcrom, Rotring) másrészt acetonnal készült, ez utóbbira a vászon hátoldalára átszívódott MFK maradványainak eltávolítására volt szükség.

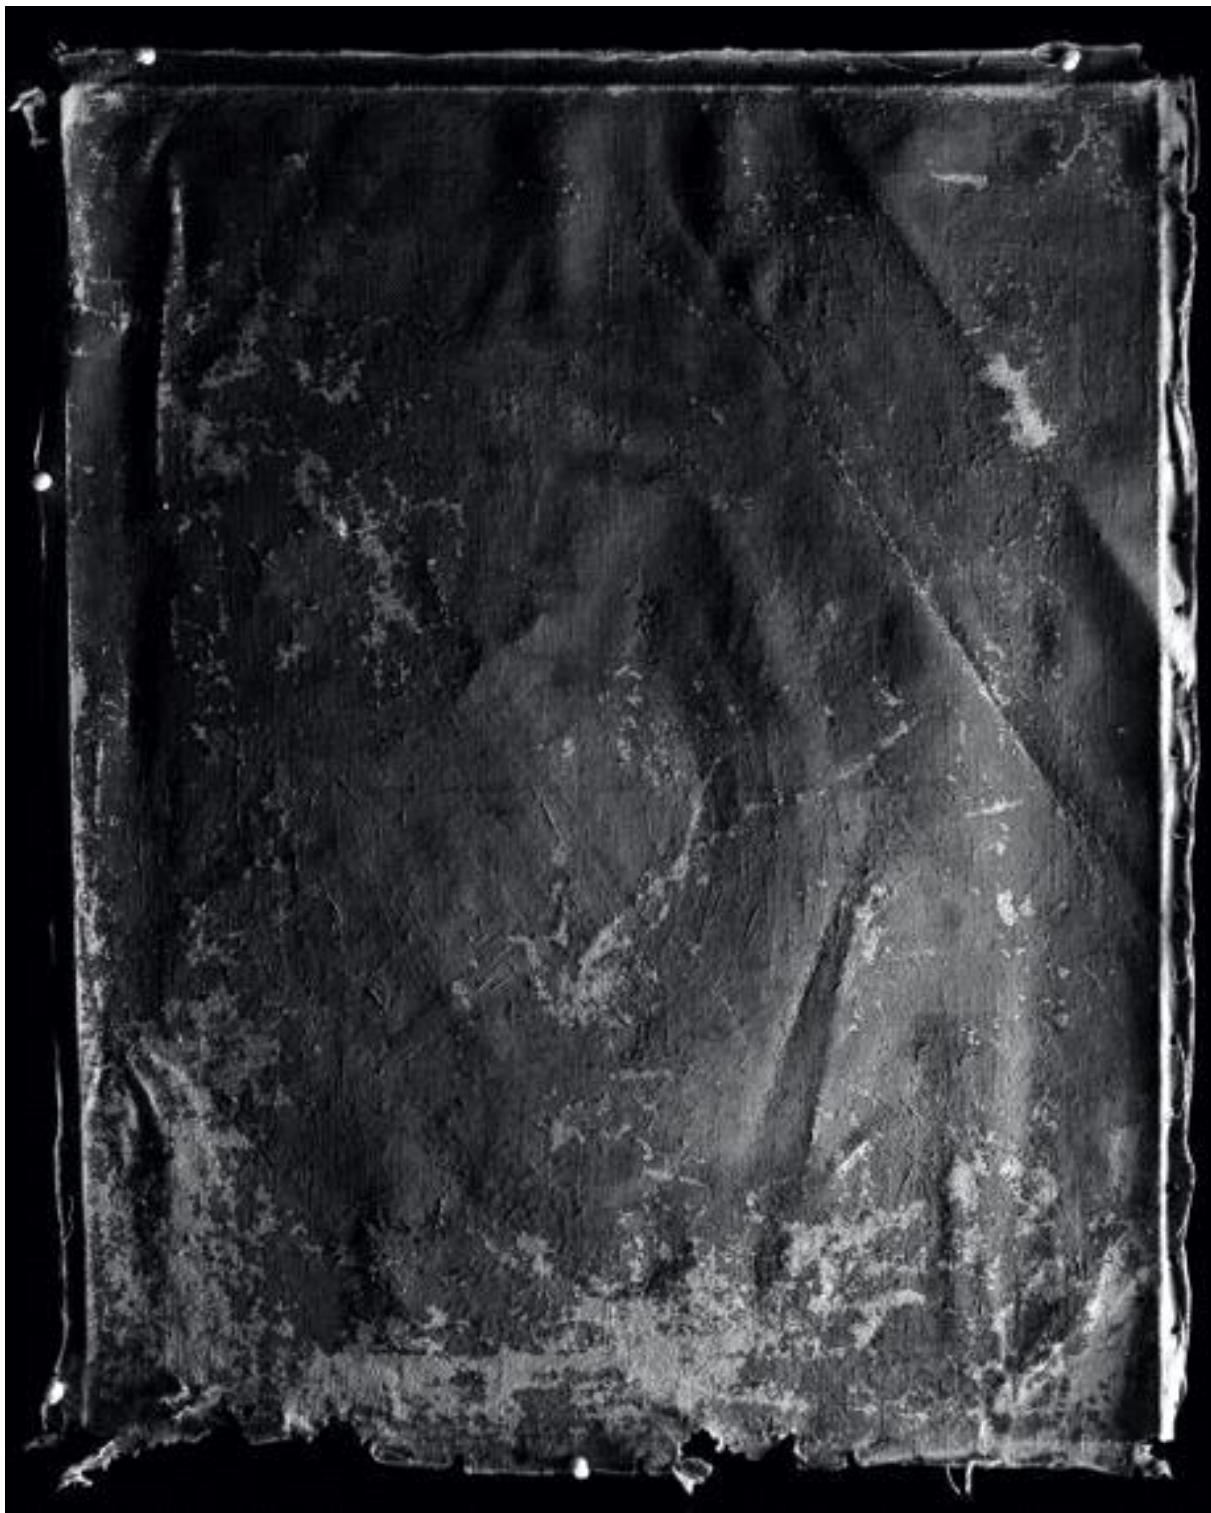
Átvételi állapot, sűrű fényben készült felvétel. A feszítetlen állapotban tárolt, vakkeretétől megfosztott képet több törés, gyűrődés érte

A tisztítás után a kép vákuumasztalos kezelése következett, festett oldallal felfelé, 55°C-on.

A festmény hordozója az impregnálás, vákuumasztalos kezelés után stabilnak bizonyult, sem a korábbi deformációk, sem a szövet általános állapota nem indoklta a kép dublázását, így a húzószélek megerősítése (strip lining) elegendőnek bizonyult a hordozó megfelelő, stabil felfeszítéshez. A beavatott, akrildiszperzióval előzetesen szigetelt, kirojtozott peremű húzószél-megerősítések felragasztása az eredeti húzószélekre BEVA-D-8 vizes diszperziós ragasztóanyaggal készült el.

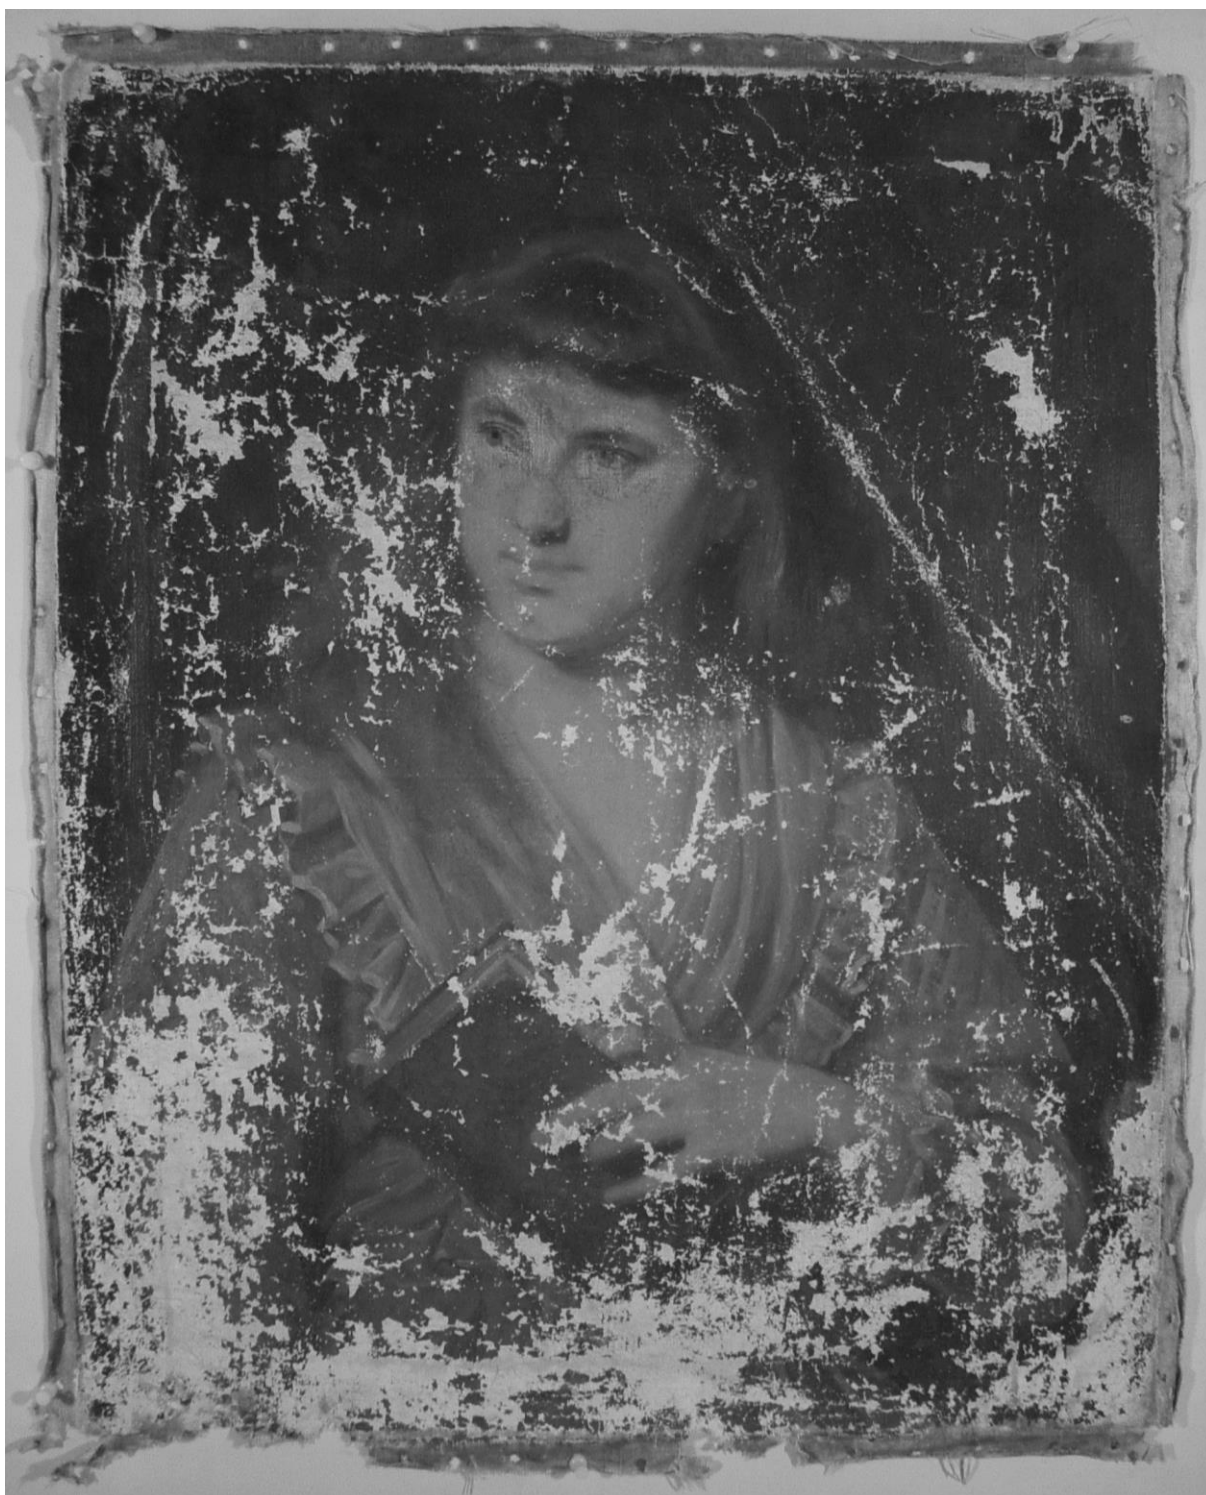
*Infravörös felvétel:* Az infravörös felvételeken alárajz nem látható. Világosan jelennek meg az infravörös sugárzás hatására az alapozó nyomai a hiányokban

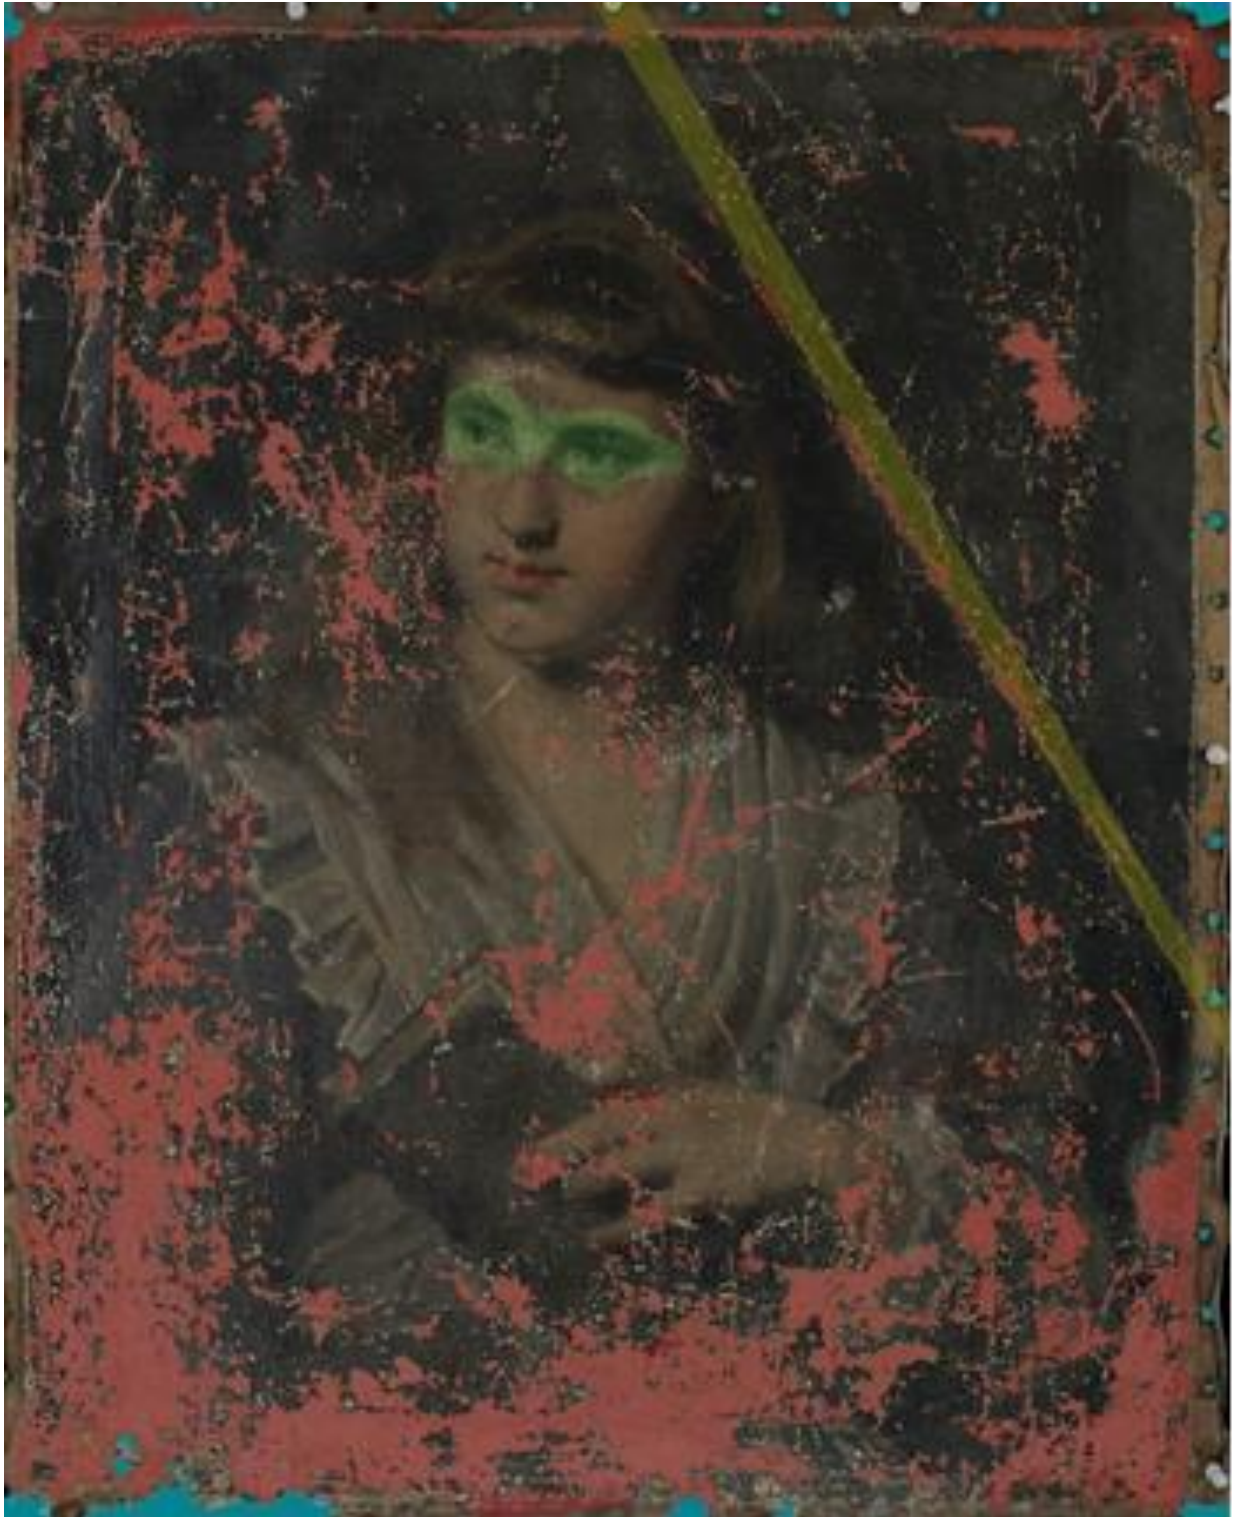
Kártérkép a festmény ért károsodásokról. Sárga szín: hajtás nyoma, vörös szín: festék- és alapozóréteg hiányai, kék szín: a vászon hordozó hiányai. Zöld: korábbi, részleges tisztítás nyomai

A vászonhiányok elsősorban a kép szélét, peremét érintették, ezeken a részeken az eredeti vászon struktúrájához, vastagságához hasonló anyagú lenvászonból készült intarziákkal, feltbeültetéssel készült el a kiegészítés. Az élberagasztás alapanyaga etilén-vinilacetát kopolimer alapú vizes diszperziós ragasztó volt (Palma Fa Vízálló, Henkel)
