## SZAKMAI BESZÁMOLÓ

A Magyar Képzőművészeti Egyetem 150. évfordulójára, két, millenniumi kiállításon szereplő Székely Bertalan tanítvány festmény állományvédelme és restaurálása

Guttmann Mária: *Leányportré*

Seemanné Vörös Erzsébet: *Leány könyvvel*

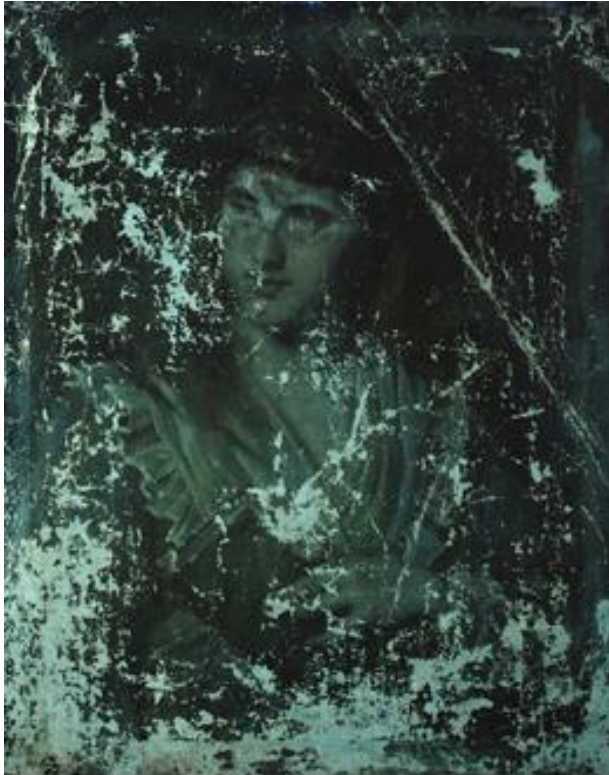
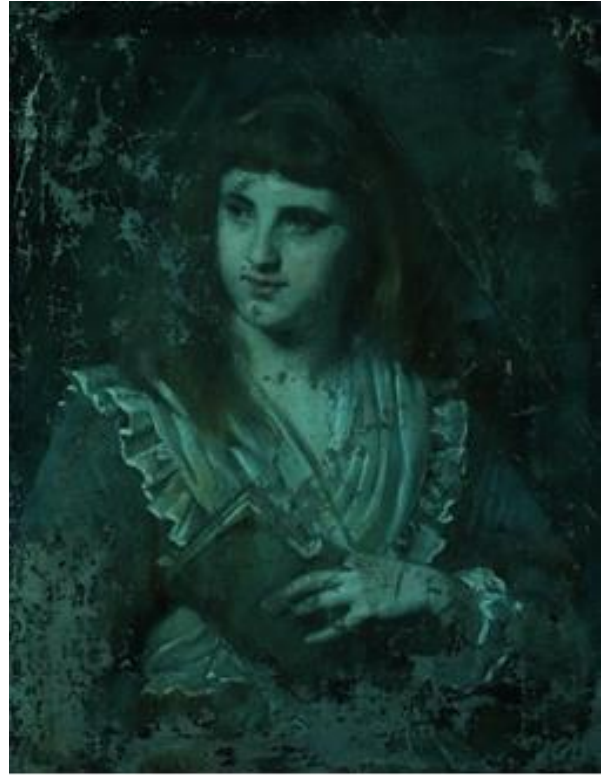
UV lumineszcens felvételek. A bal oldali felvétel átvételi állapotban készült, az erős szennyeződés megakadályozza, elfedi a festékréteg és a lakkréteg lumineszcenciáját. A jobb oldali kép a festmény felületi tisztítása után készült

A következő lépés az immár stabilizált rétegek felületi tisztítása volt: a tisztítópróbák alapján Marlipal 1618/25 tenzid vizes oldatával megfelelően el lehetett távolítani az erős felületi szennyeződést.

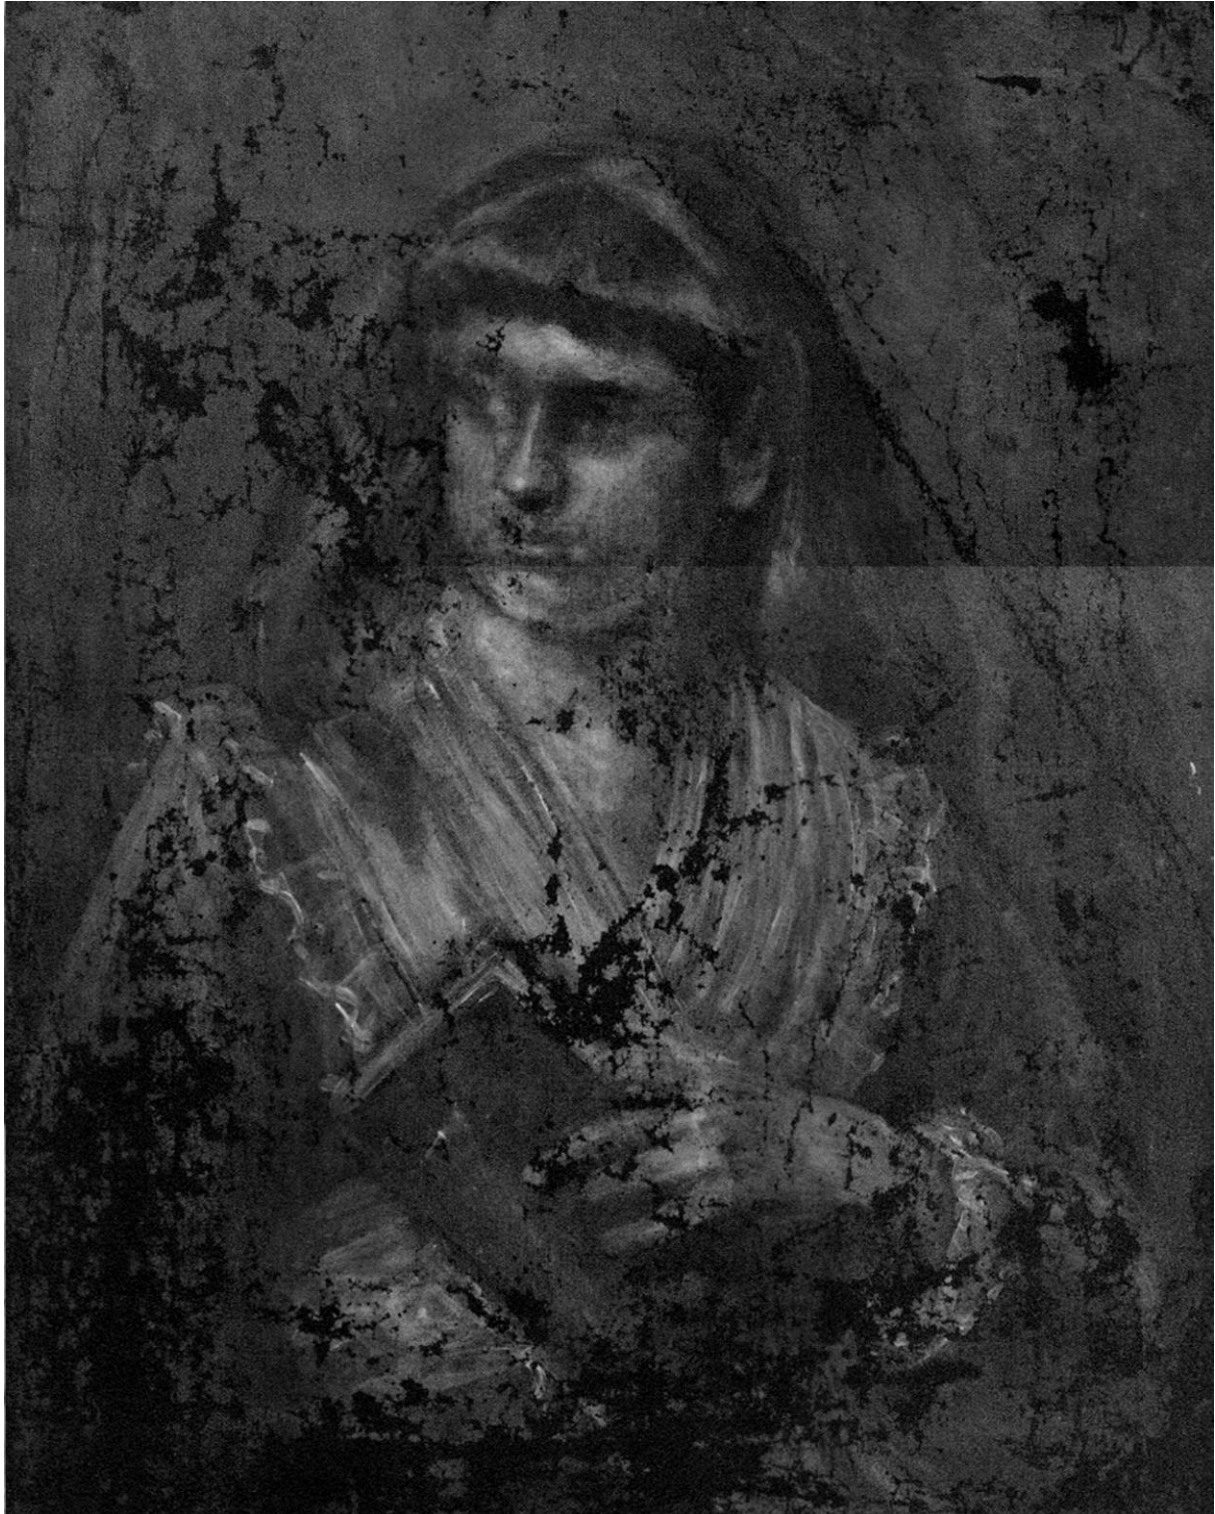
*Röntgen-radiográfias felvétel.* A festő valamilyen nagy rendszámú anyagot tartalmazó pigmentet használhatott a testszínek és a ruha megfestéséhez (feltehetően ólomfehéret), mivel azok világosabban jelentkeznek a felvételen. A festék- és alapozó hiányok sötétben jelentkeznek. A festés folyamán készült módosítás, változtatás (*pentimento*) nem fedezhető fel a röntgenképen.

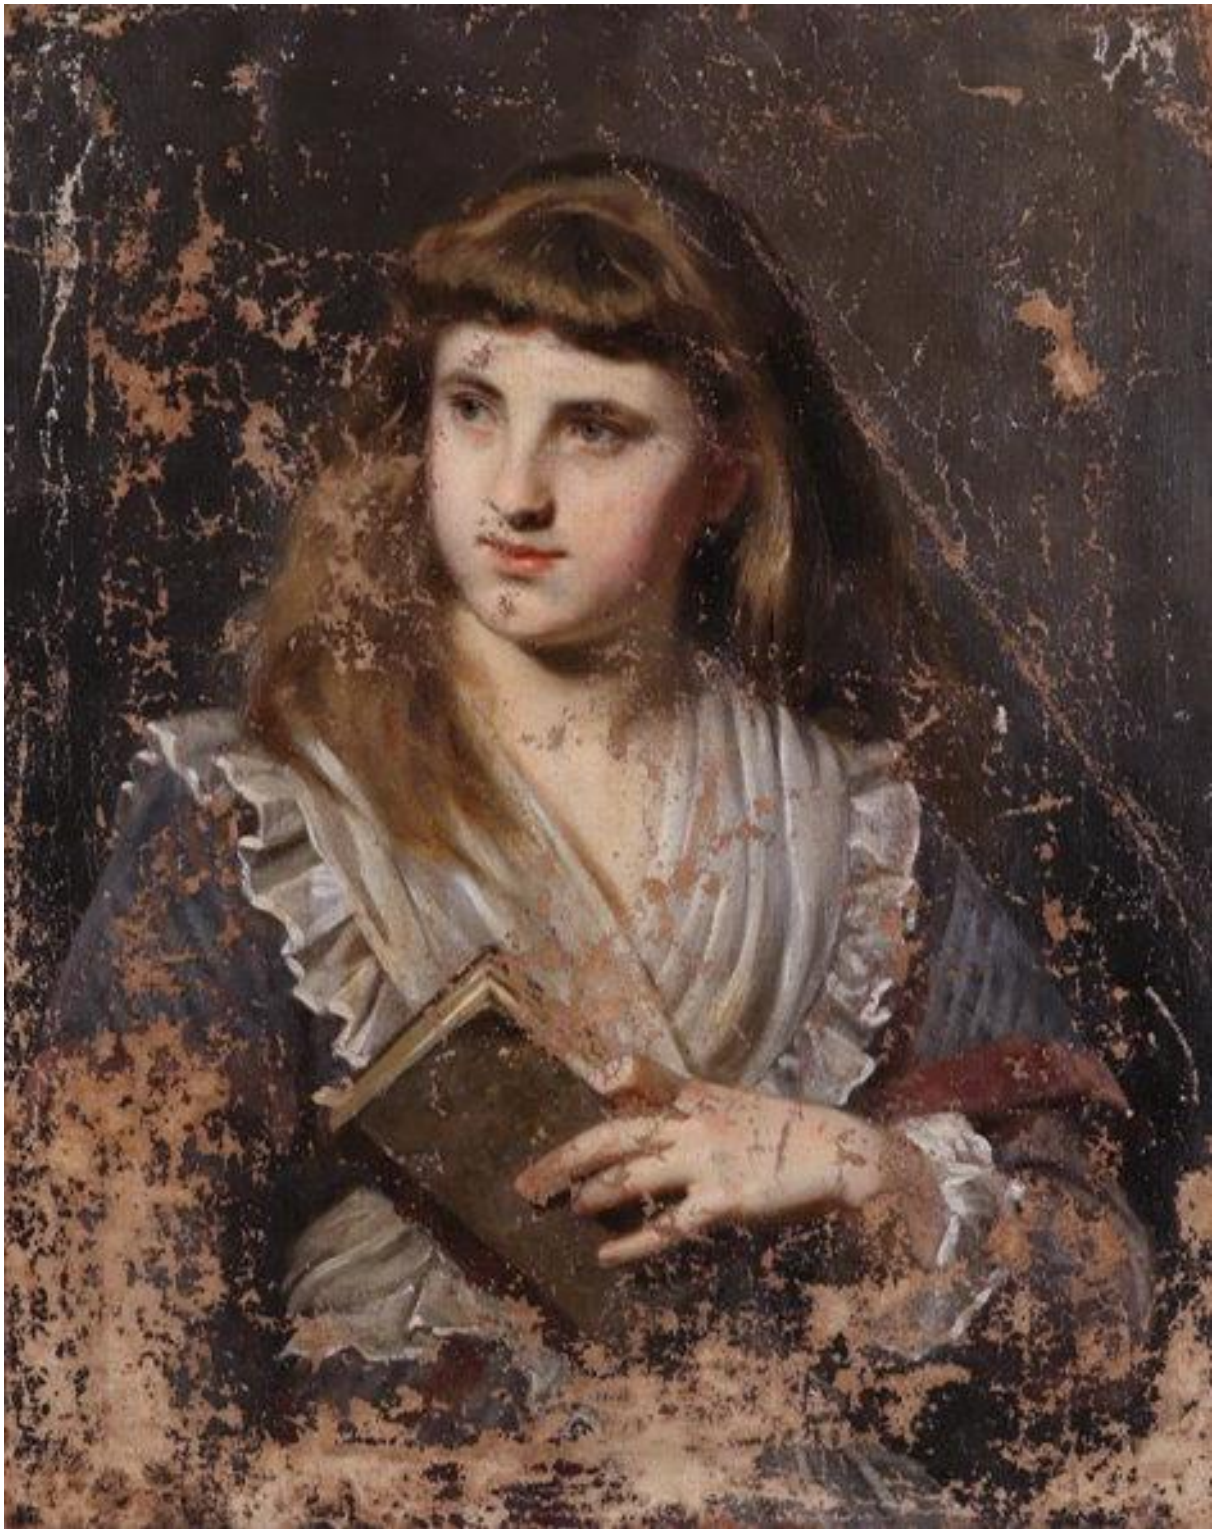
A festmény konzolidálás, a vászon hiányainak kiegészítése és a tisztítás után. A felületen még helyenként megfigyelhetők lakkmaradványok, amik szerves oldószerekkel később később eltávolításra kerültek

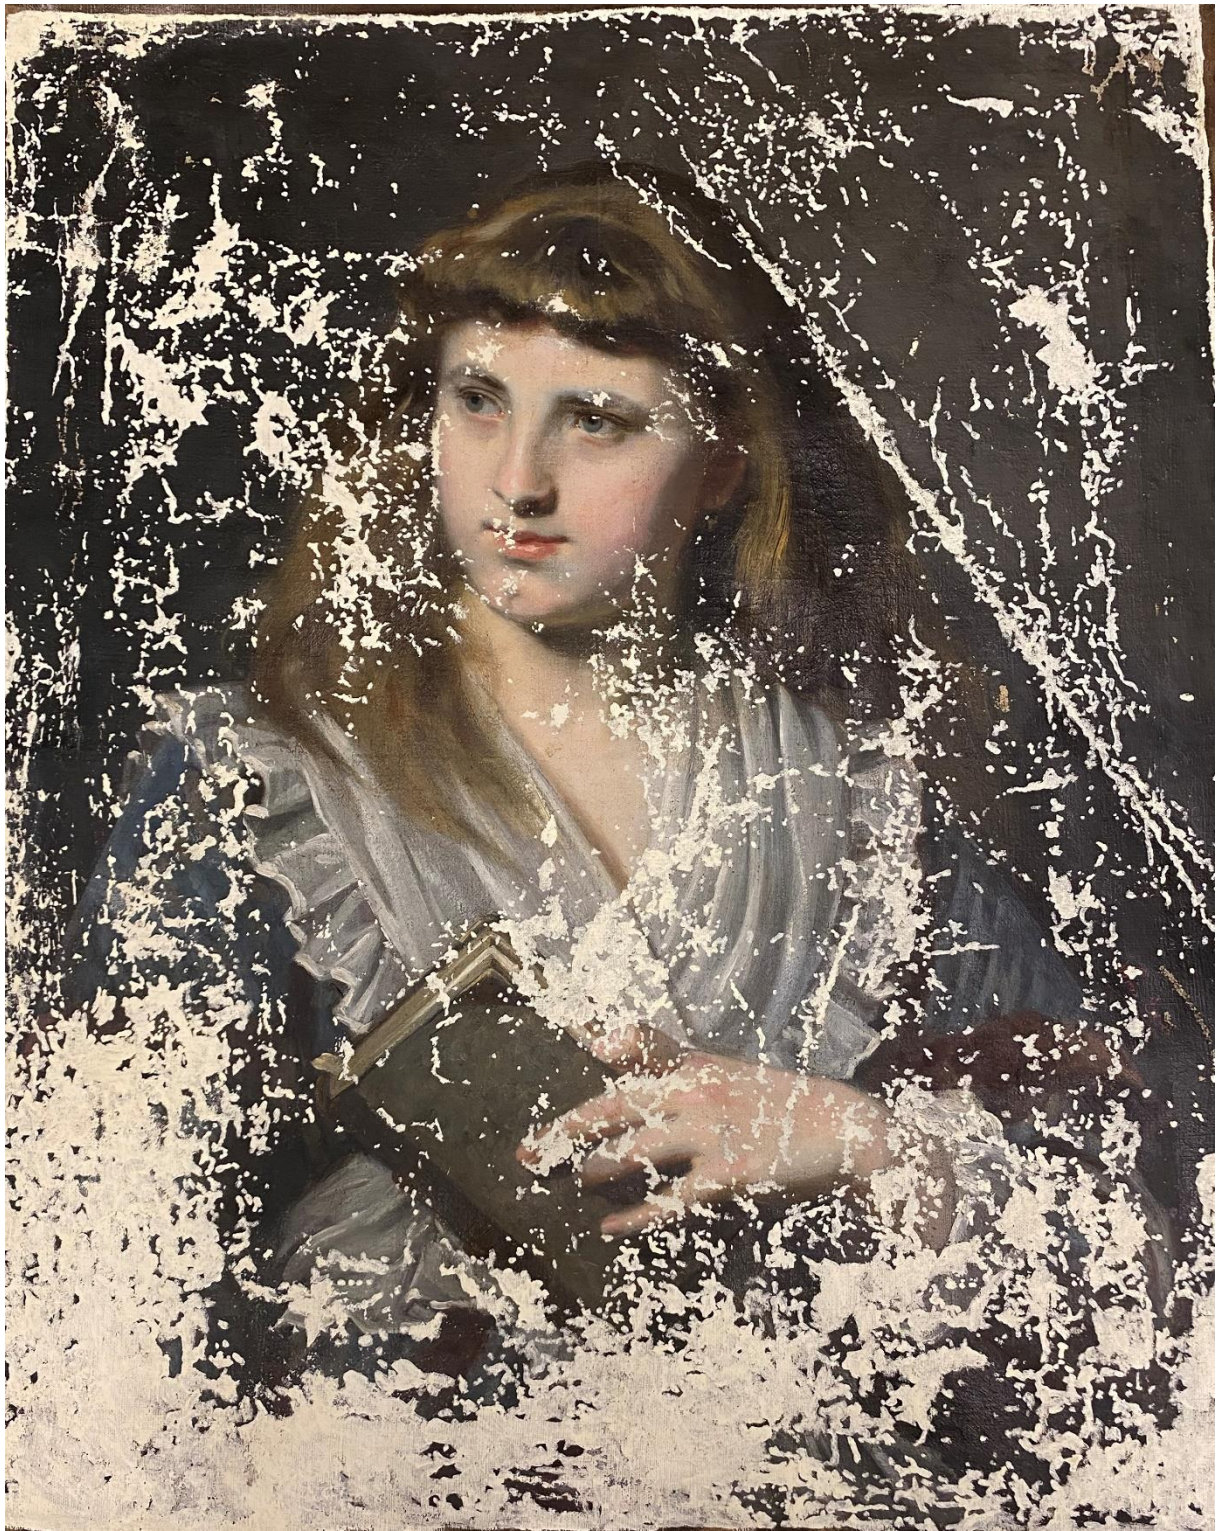
Feltárt, tömített állapot. A tömítés enyves kötőanyagú alapozómasszával, ecsettel, helyenként több rétegben felhordva készült

A hiányok tömítése bőrenyv kötőanyagból és hegyi kréta töltőanyagból készült ecsetelhető áéllagű alapozómasszával készült. Az ecsetelt, híg tömítőanyag felhordását a vászon struktúrájának hangsúlyos megjelenése indokolta, a hagyományos tömítőmasszák túlzottan síme, az eredeti felszíntől elütő struktúrát eredményeztek volna.
