**Szemponatok a falképek helyszíni kutatásának
módszertanához**

Készítette: Cselótei Anna Remény

MAGYAR KÉPZŐMŰVÉSZETI EGYETEM
RESTAURÁTOR TANSZÉK
ÚJ NEMZETI KIVÁLÓSÁG PROGRAM
BESZÁMOLÓ

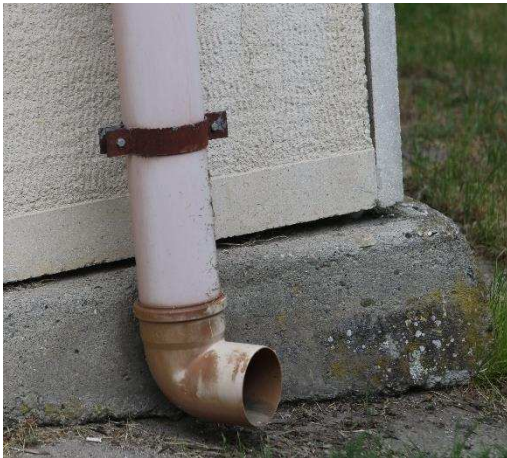
2. ábra: Szent György-templom, Nagykáta

Az egyenlőtlen minőségű altalaj⁷, a talaj térfogatváltozása⁸, (például: a talaj roszakadása⁹), a talaj kifagyása¹⁰, különböző alapsüllyedést okozhatnak.

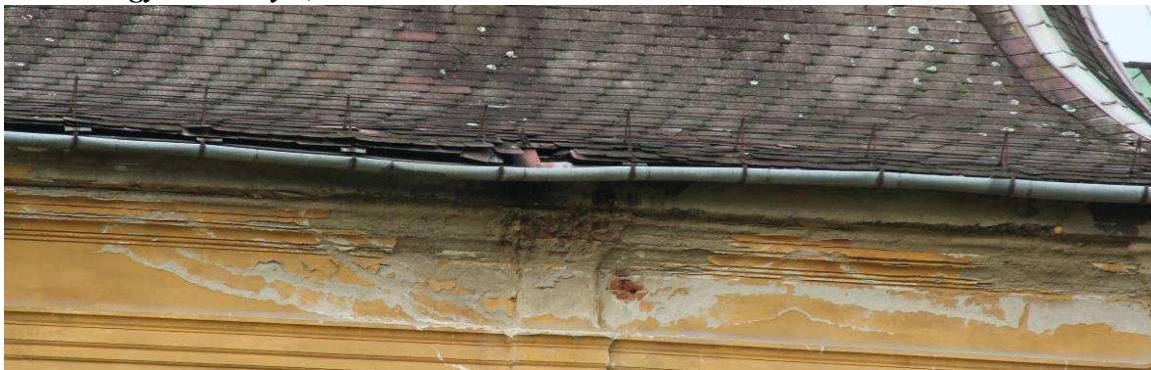
3. ábra: Esőcsatorna meghibásodása, Podmaniczky Kastély, Aszód

Tetőzeten lévő meghibásodások, cserepek elmozdulása, vízszigetelés hiánya, esőcsatorna, esővízgyűjtő meghibásodása, eltömődése, az épület alatt elvezetett csatorna meghibásodása, eltört vízvezetékek a falakban.

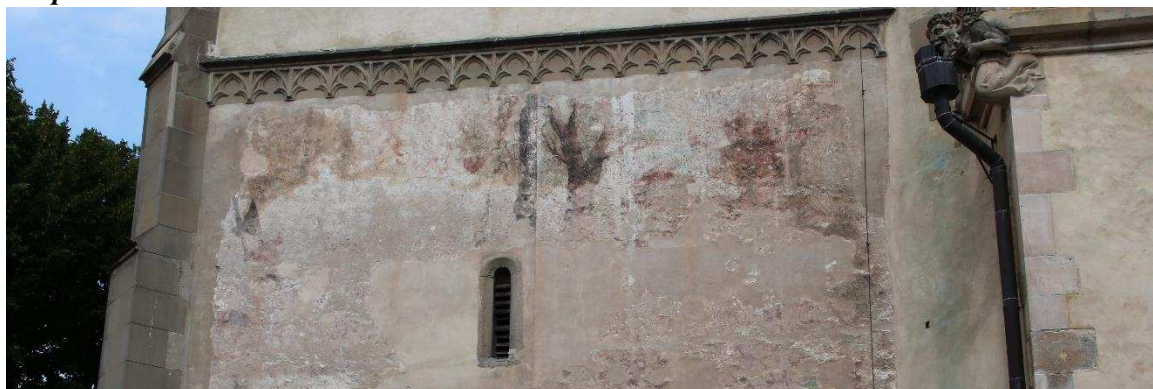
4. ábra: Szent Egyed-bazilika, Bártfa, (Szlovákia), Kolozsvári Gergely felvétele

Magyarország területén a nyugati széllel jön általában, ezért az épületek nyugati oldalán elhelyezkedő falak kitettebbek ezen természeti jelenségnek, ezek mellett fontos figyelembe venni a járdákról, kiálló épületszerkezeti elemekről (pl. párkányokról) felesapódó esőt is.

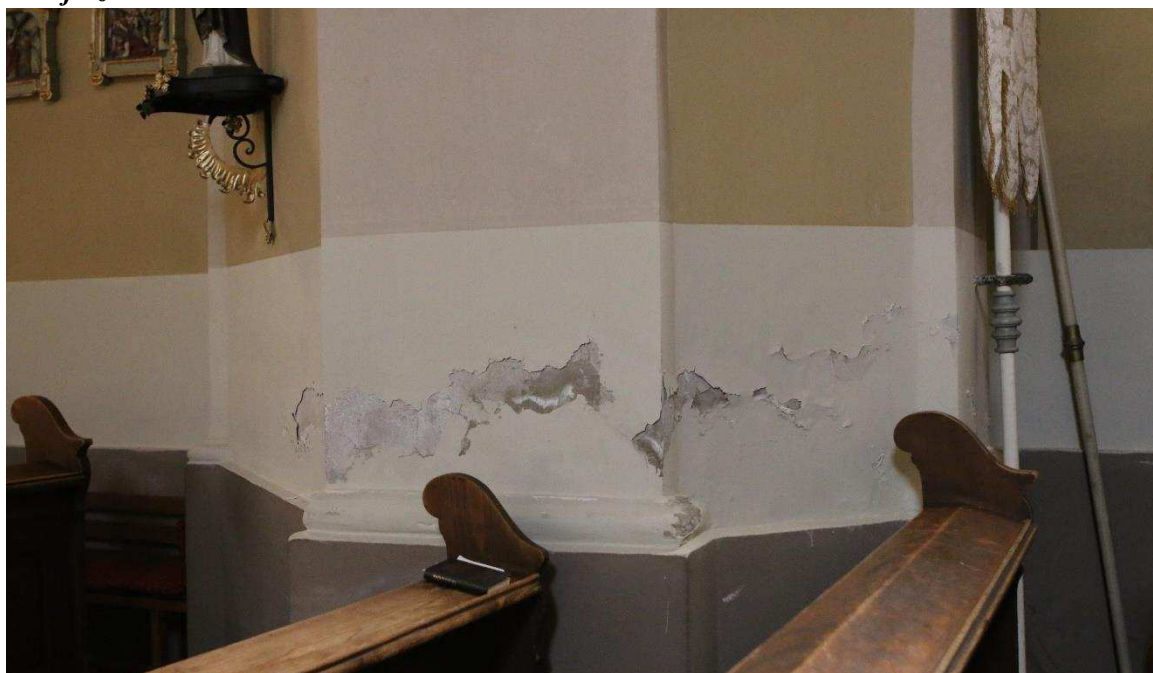
2. ábra: Talajvíz okozta sókivirágzás, Rákospalotai Szent János Főplébániatemplom, Budapest XVII. kerület

Az épületek környékén jelen levő talajvíz szintje problémát tud okozni, amennyiben az felszívódhat az alapba, és vízzáró réteg hiányában a falazatba. Ilyen esetben biztosítva van a folyamatos folyadékutánpótlás. Ami sokféle károsító folyamatnak a katalizátora lehet. Többek között elősegíti az oldatban lévő sók falazatba történő bejutását és a pórusrendszeren belüli

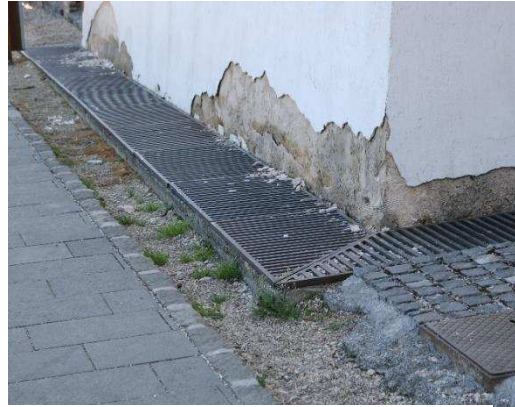
3. ábra: Nem megfelelően karbantartott drénárok, Tihanyi Bencés Apátság

Az épületek külső fala mellett létrehozott, megfelelően kialakított és rendszeresen karbantartott drénárok, növeli a talaj irányából jövő víz kipárolgásának lehetőségét mielőtt az magasabbra tudna kúszni a falazatban. E mellett vannak más módszerek is amelyekkel mérsékelhető vagy megakadályozható a talajvíz bejutása a falazatba. Ilyen például a falátvágással vagy injektálással bejuttatott szigetelő anyag ami, utólagos vízzáró réteggént viselkedik, a kiszellőzés biztosítható még angolaknával, vagy a falazat alján a vakolatréteg eltávolításával és nagy porozitású és sótároló kapacitású vakolat alkalmazásával.

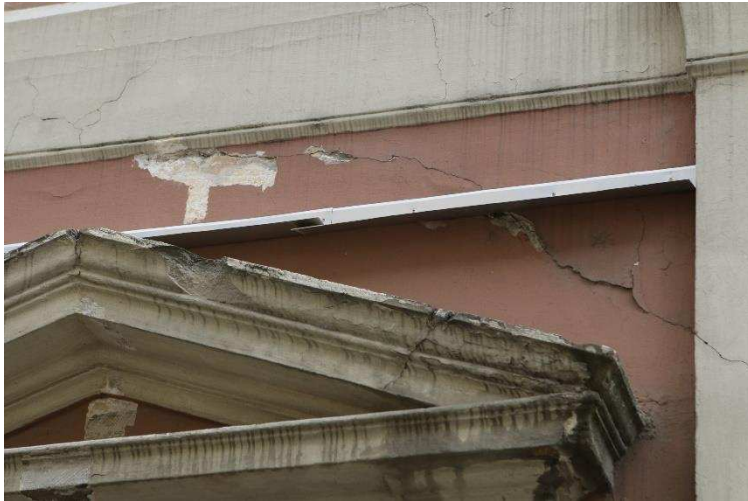
8. ábra: Szerkezeti repedés, Szent Imre római katolikus, Piarista Templom, Veszprém

A szerkezeti repedéseket két részre lehet bontani az egyik a vakolatot hordozó falazat tulajdonságaiból adódó repedéseket foglalja magában. A falazatot alkotó anyagok nedvességtartalmától és hőmérsékletétől függő alakváltozása és az anyagok fizikai tulajdonságaiból (hőtágulás, porozitás, nedvesség felvevő képesség, zsugorodás, duzzadás, stb.) adódó alakváltozás.¹⁴ A repedések oka lehet a falazat anyaga is, főként amennyiben

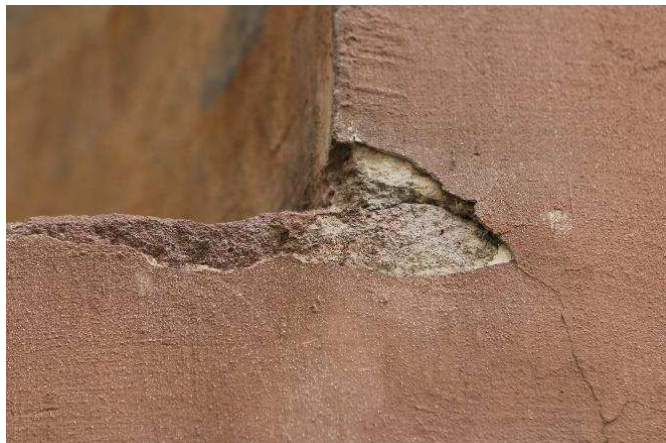
9. ábra: Szerkezeti elemek mentén létrejött repedés, Szent Imre római katolikus, Piarista Templom, Veszprém

A repedések általában szögletes nyílások sarkaiban (ablak, ajtó), fűtőtest falmélyedéseinél, falfelületek csatlakozásánál is megjelenhetnek. Ezek oka a falazat zsugorodási rövidülése, a falazat kúszó tulajdonsága¹⁵. A hézagrepedések pedig kirajzolhatják a falazatot alkotó anyagok körvonalát.

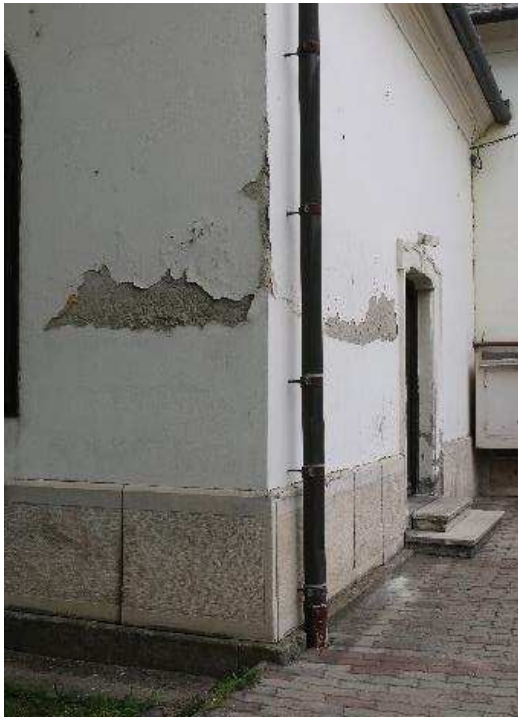
10. ábra: Talajvíz, és nem megfelelő esővíz elvezetés, Szent György-templom, Nagykáta

Az épület alapozásának meghibásodása több okból is létrejöhet. Oka a talaj tulajdonságainak változásán és a vízkárokon kívül a szakszerűtlen melléépítés, a szakszerűtlen belső átalakítás¹⁶, a dinamikus hatások¹⁷ és az épület közelében lévő fák, gyökérzete.

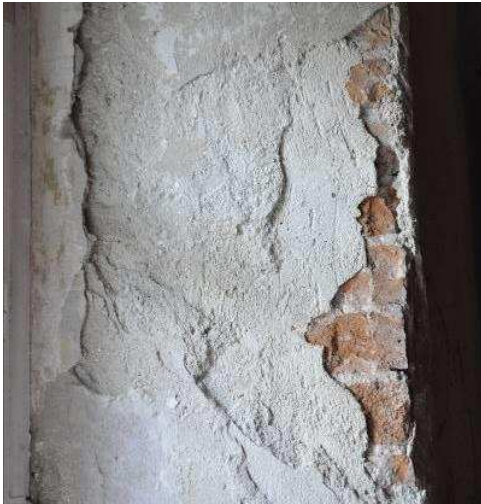
12. ábra: Beszivárgó eső okozta vakolat leválás, Ráday-kastély, Pécel

Az ajtók, ablakok rossz zárása, a falazattól jelentősen eltérő szigetelési tulajdonságai esetén helyileg nedvesedhet a falazat. Befolyhat az esővíz. Páralecsapódás keletkezhet az ablakon, vagy körülötte és a keletkezett pára víz formájában lefolyhat az alatta lévő falrészre.

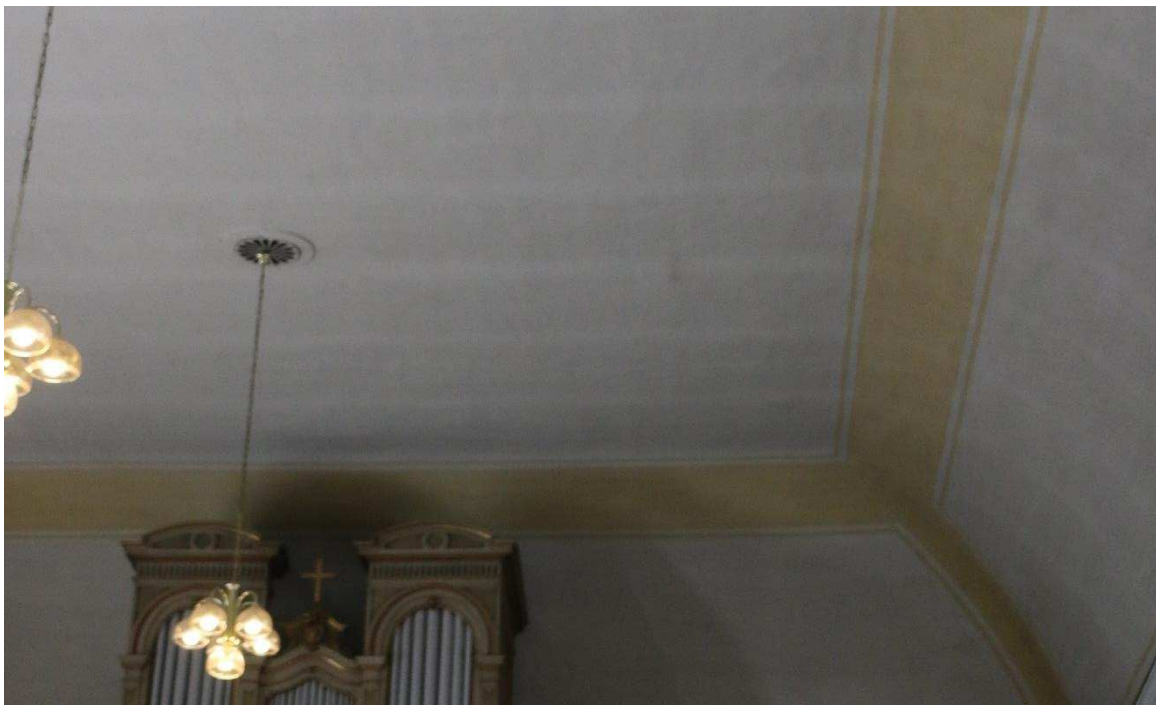
13. ábra: Padlófűtés miatt kialakult szennyeződés sávok a mennyezeten, Magyarok Nagyasszonya templom, Pécel

Templomokban és egyéb hideg, csak időszakosan fűtött épületekben fordul elő gyakran, a hideg időszakokban, így például télen, hogy egy-egy rövid felfűtést és használatot követően a falak nem tudnak felmelegedni, de a belső levegő igen és ezzel együtt a pára felszáll és a hideg falakon, a falsarkaknál, az ablakok közelében, vagy a mennyezeten lecsapódik. Fűtőtestek felett koncentráltabban szennyeződnek a falfelületek, a meleg levegő felfelé irányuló áramlásának következtében. A korábban fűtetlen

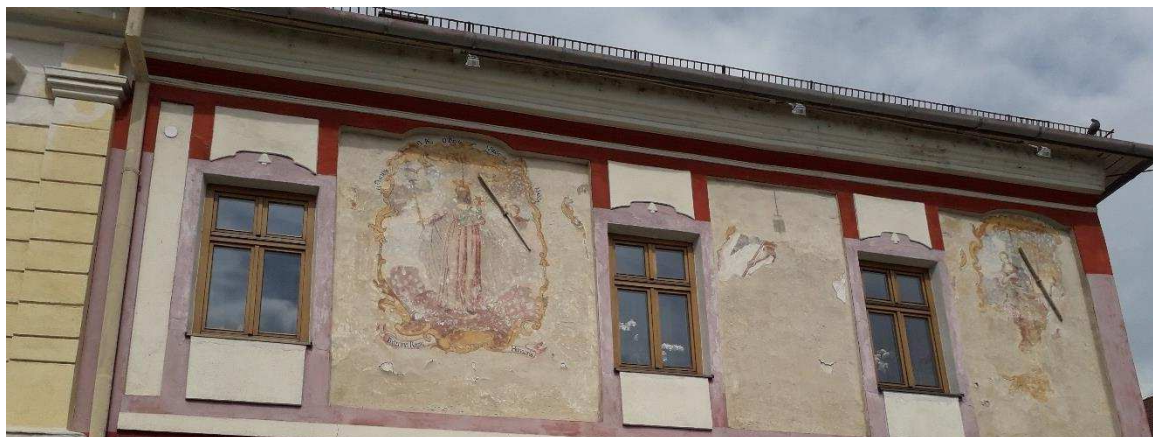
14. ábra: Vonóvasakkal megerősített, téglából épült lakóház, Rimaszombat

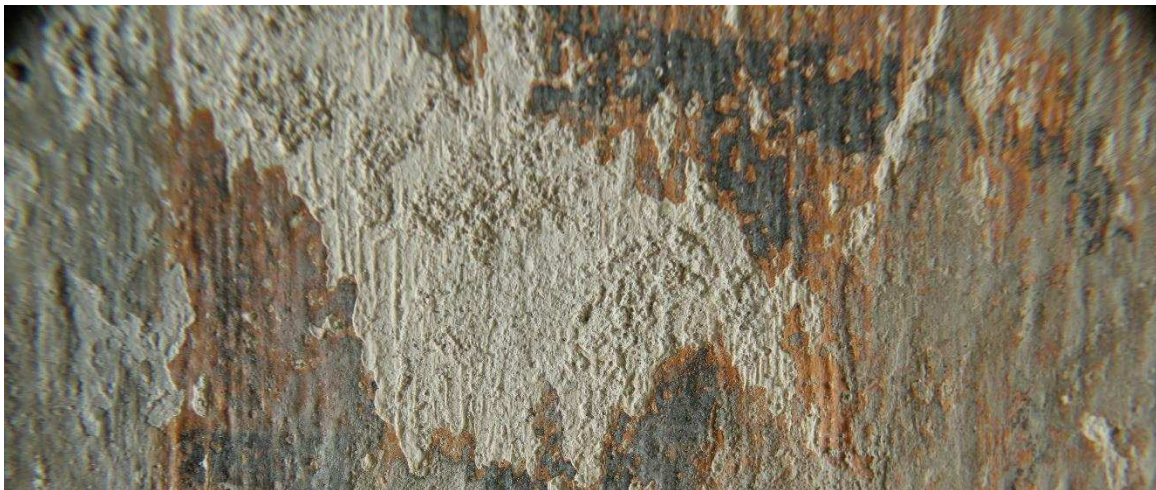
21. ábra: Schlämme réteg a festékréteg alatt, Ráday-kastély, Pécel

Schlämme-nek nevezik német kifejezéssel azt a réteget, amikor a festők kevés homokkal kevert meszet visznek fel a felületre, általában ecsettel. Ez a réteg nem azonos az intonaconak nevezett festőréteggel, attól eltér, de általában a végső festékréteg alatt helyezkedik el. Abban az esetben, ha rövid idő telt el a schlämme és a kifestés között, kialakulhat freskó kötés is, ha több idő telt el, akkor szekkóról beszélhetünk. A szekkó jelleget erősíti az is, ha ceruza, vagy egyéb rajzeszköz nyomait találjuk meg ezen a rétegen a festés alatt.

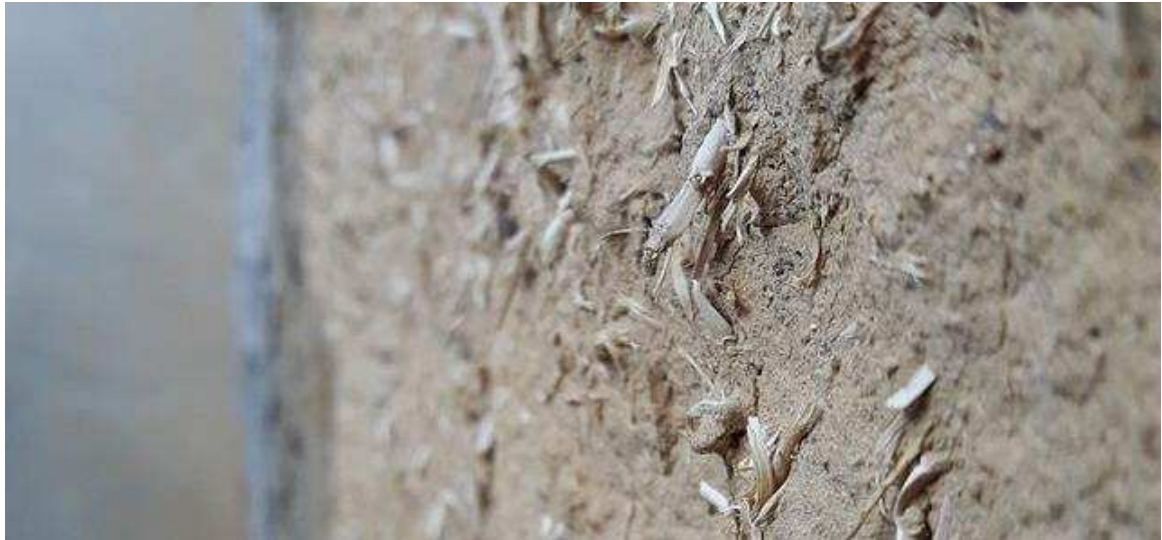
22. ábra: <http://www.wikiwand.com/hu/V%C3%A1lyog%C3%A9p%C3%ADkez%C3%A9s> (2018. május 28.)

A vályogvakolat agyagot, homokot, iszapot és kisebb mennyiségű szalmát tartalmaz. A megtartása sokáig jó lehet, ha nem éri sok nedvesség. Ellenkező esetben az agyagtartalom miatt, szétmállhat. Nem tipikus falképhordozó, de előfordulnak vályogra festett falképek is.

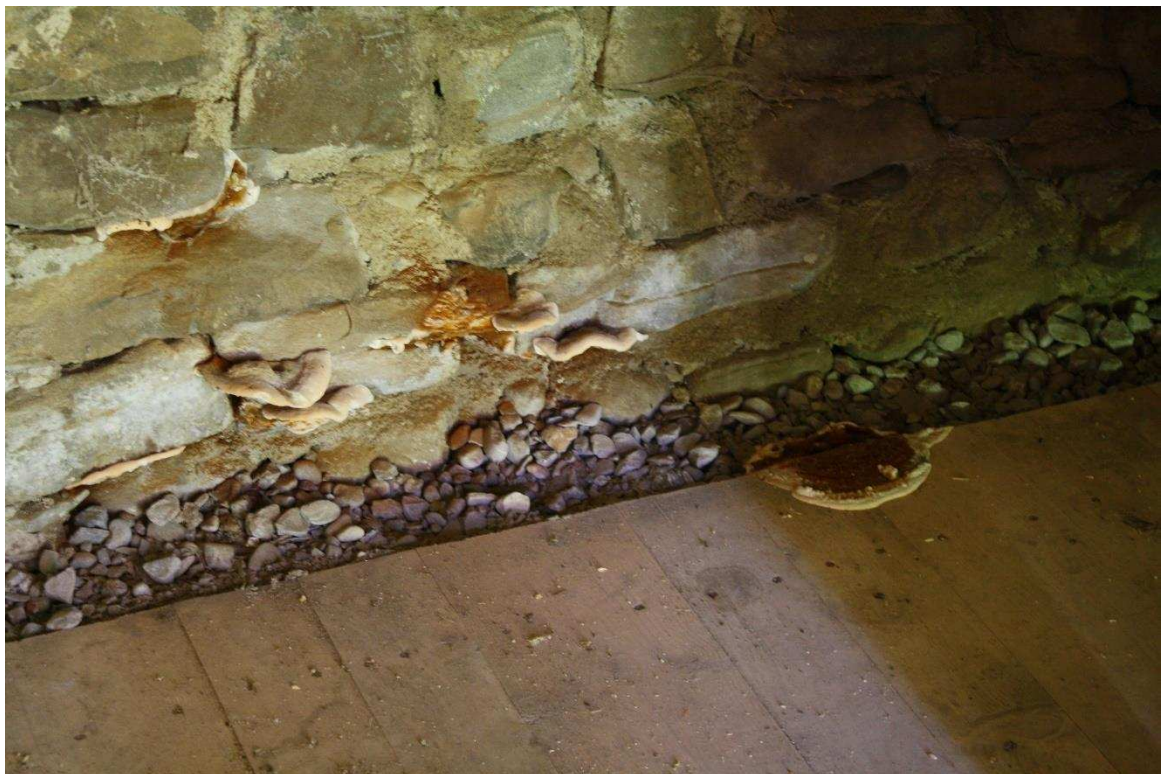
23. ábra: Unitárius templom, Székelyderzs

Ha a faanyagot nem kezelték felhasználás előtt, akkor ki van téve a gombáknak és a rovaroknak. Ilyen célból különböző sókkal is telíthették, ilyen esetben azonban a nedvesedés hatására a fában lévő vízoldható sók kioldódhatnak. Amennyiben a falazatban faanyag van, annak mozgása a felette lévő rétegek repedezéséhez vezethet.

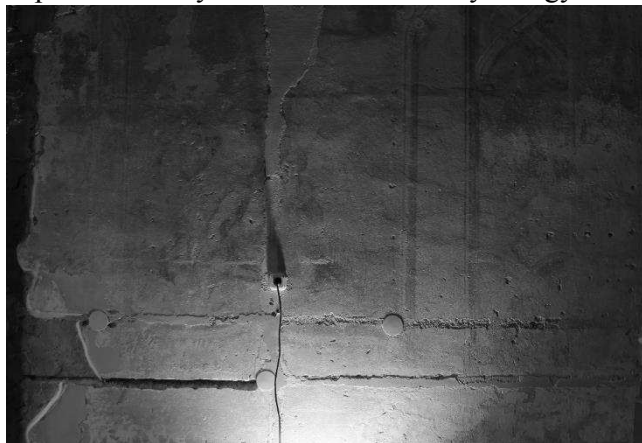
24. ábra: Ráday-kastély, Pécel

Az állványszintek határát és egyben magasságát is jelzik a vízszintes vakolatillesztések, átlapolódások. A függőleges vakolathatárok már a római korban is jellemzőek voltak. Általában a falak tetejénél kezdték a vakolást és kifestést és állványszintenként haladtak lefele, a lentebb lévő vakolat általában rátakar a felette lévőre, mivel azt vitték fel később. Az első vízszintes illesztés a mennyezet és az oldalfal találkozásánál szokott lenni. Nagyobb belmagasság esetén a következő állványszint kb. 150-

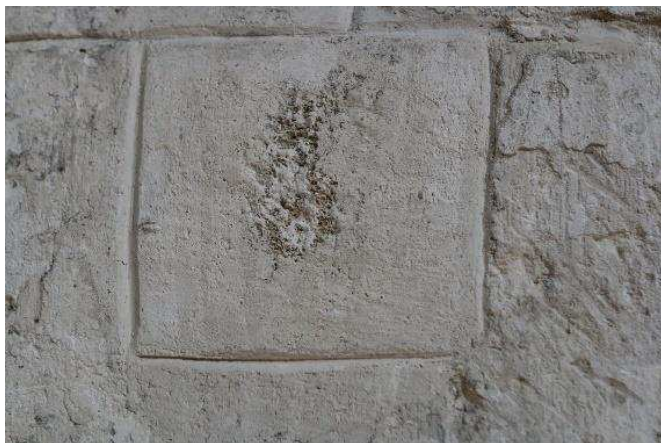
25. ábra: Református templom, Ócsa

26. ábra: Ráday-kastély, Pécel

A falazaton az állványszintek magasságában megfigyelhető lyukak, sokszor arra engednek következtetni, hogy az állványokat a falazathoz is rögzítették. Általában nem a sarkokban helyezkednek el, hanem a sima falrészben. Miután a festők³⁹ befejezték a munkát és az állványt elbontották, ezeket a lyukakat pótolták, vagy egy méretre faragott köelemmel, vagy vakolattal.

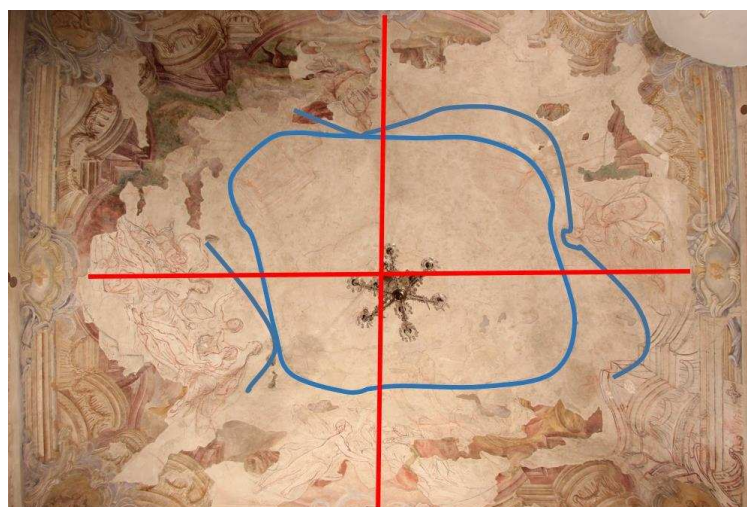
29. ábra: Ráday-kastély, Pécel

Napi varratok és függőleges vakolathatárok jelölése

A napi varratokat, gyakran szokták olasz kifejezéssel (giornata) is említeni. Freskó technikában alkalmazták ezeket, mivel, a nedves vakolatra dolgoztak. Célszerű volt kijelölni, hogy milyen mennyiségű területet tudnak egyszerre munkára fogni. A festővakolat alatti rétegen jelölhették ezeket. A római kortól megjelentek a függőleges vakolathatárok a 13. századtól a barokkig fordult elő a formakövető alkalmazásuk.

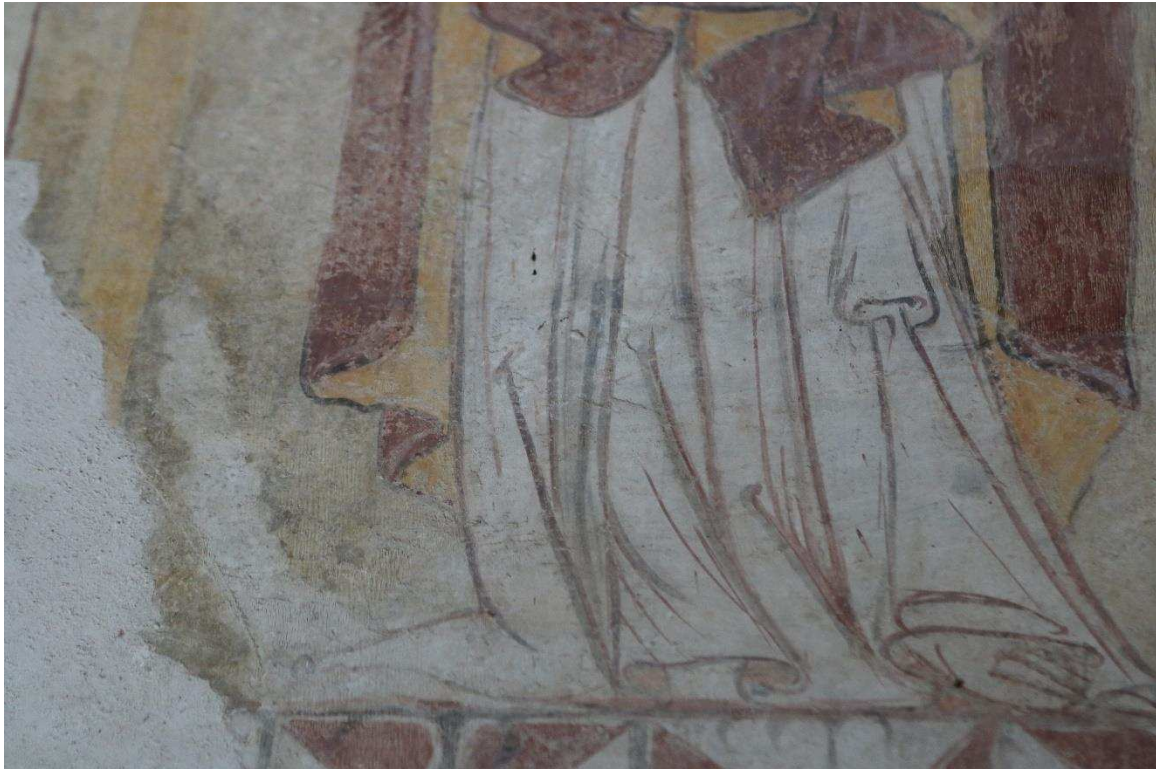
31. ábra: Református templom, Ócsa

Alárajz

Az alárajz nem összetévesztendő az előrajzzal. Az alapvető különbség az, hogy amíg az előrajz nem a festőalapra van festve, addig az alárajz közvetlenül a festékréteg alatt jelenik meg, és sokszor a kép végső megjelenésében is szerepet játszik, bizonyos mértékig látható marad. Az alárajzok vizsgálatakor az alkotó kézre jellemző jegyeket vizsgálhatjuk, mint például a vonalak, lendületessége, a kidolgozás aprólékossága, melyek alapján következtetni lehet arra, hogy egy vagy több mester kezének munkája jelenik meg a falképen, amennyiben ezeknek a rajzoknak a megfogalmazás módja nagyban eltér egymástól.

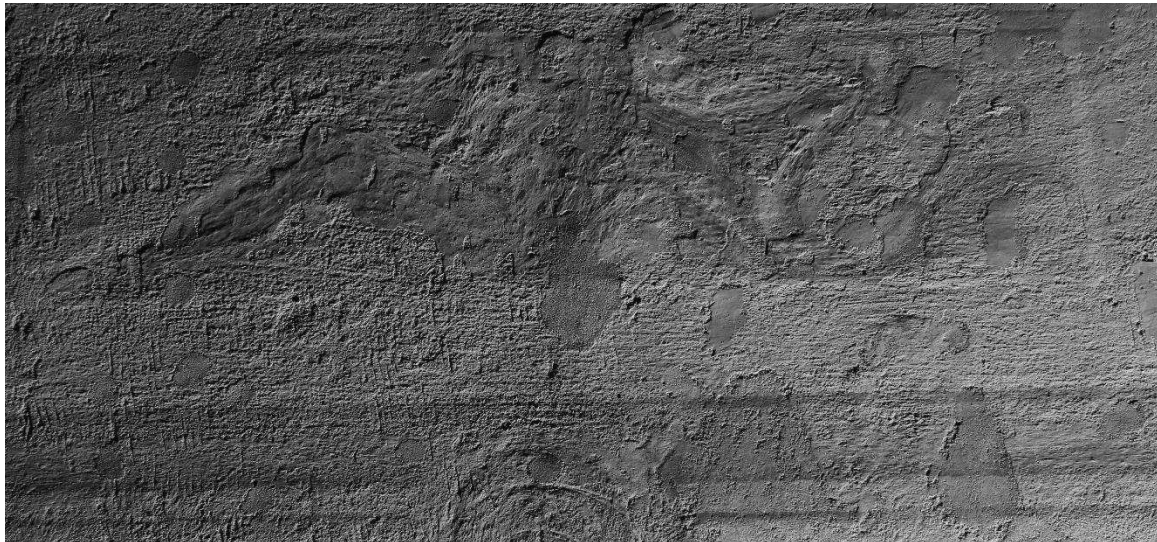
33. ábra Körző nyoma, Ráday-kastély, Pécel

Körzöt több esetben alkalmaztak freskó és szekkó technikánál egyaránt. Figurák glóriájának, rozetták és egyéb kör alakú díszítő elemek szerkesztésénél is megjelenhet. Könnyebb azonosítani, mivel a közepén gyakran van benyomódás. A súrló fényes megvilágítás ez esetben is a kutató segítségére lehet.

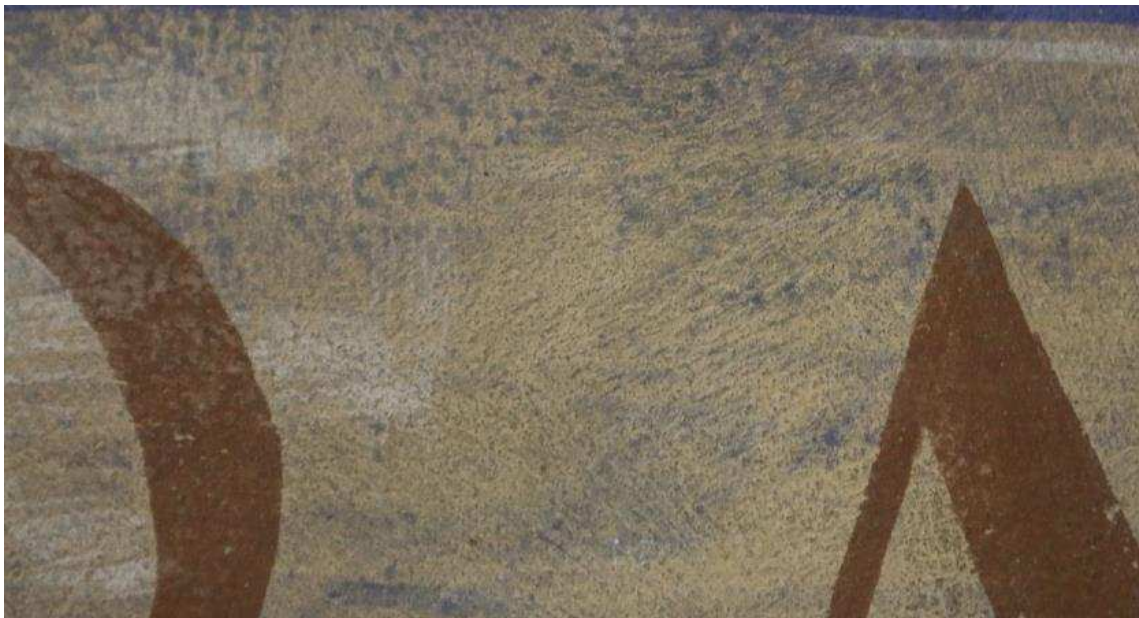
35. ábra: Törésnyomok a festett felületen, Magyarok Nagyasszony katolikus templom, Pécel

A festő által történő törlés nyoma freskó és secco technika esetében is előfordulhat, amikor a festő nem azt a színt, vagy eredményt kapta, amit szeretett volna így beletörölt a felfestett rétegekbe, a nedves vakolaton negatív formaként, secco esetében elmosódásként jelenhet meg.

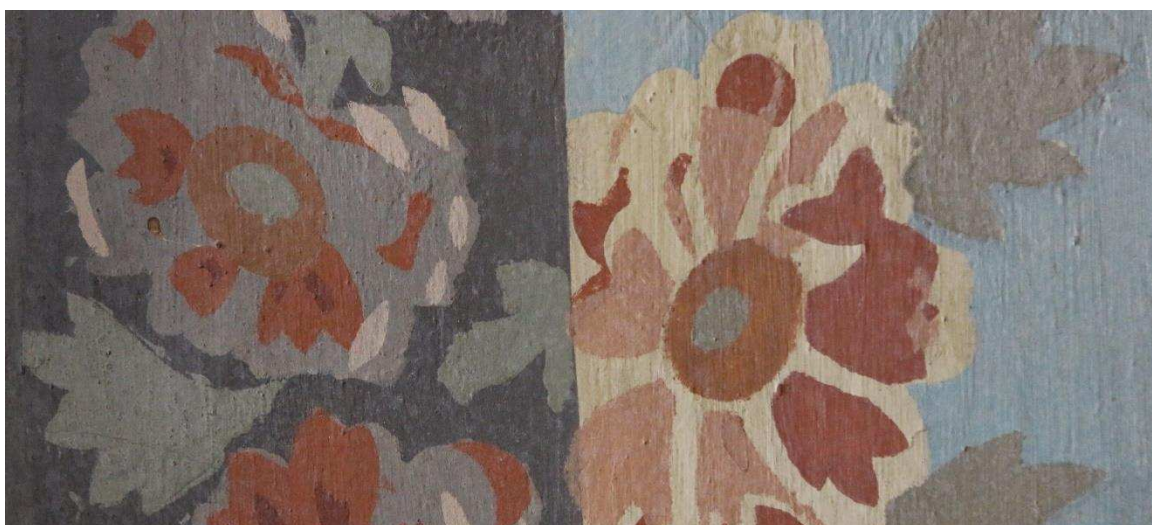
35. ábra: De La-Motte Beer patikusház, Budapest, I. kerület

Sok esetben, főleg a díszítő festéseknél, de előfordulhat figurális festésnél is, hogy a festők előre elkészített mintákat, sablonokat használtak. Szoktak kartonból kivágott sablon mintát is használni. Ha sablonmintát használtak akkor megfigyelhető a festékréteg szegélyének elkenődése a minta szélén, amikor elvették a felületről a kartont, vagy pedig egy éles perem figyelhető meg. A sablon használata a minták átmásolásával és egymáshoz hasonlításával könnyen ellenőrizhető.

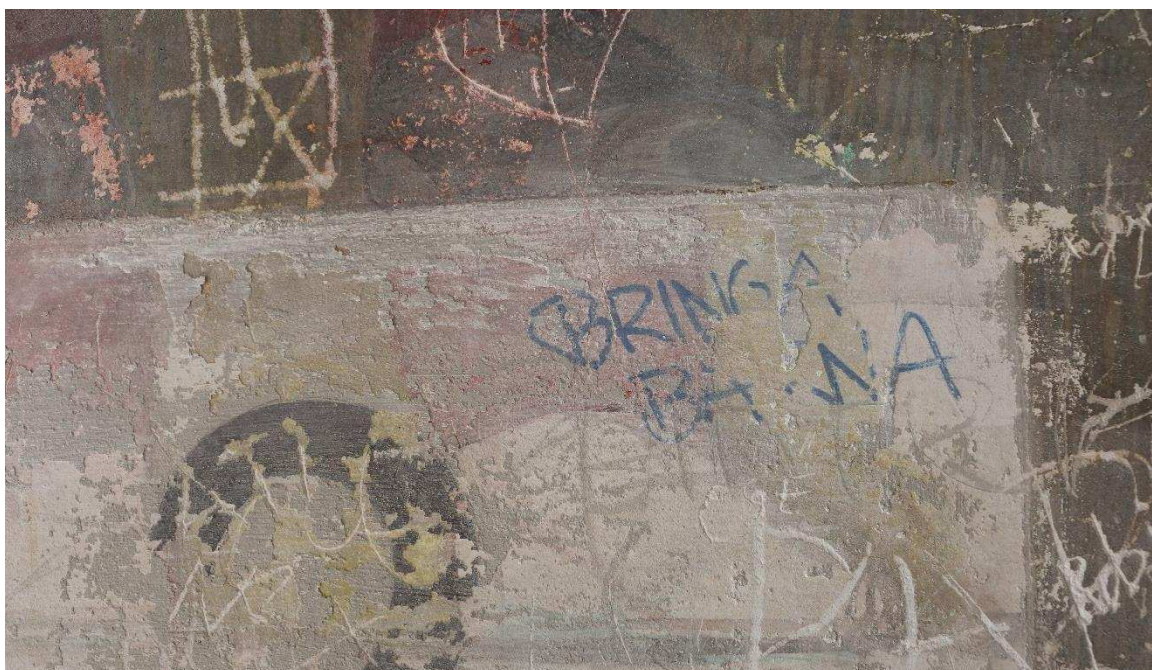
36. ábra: Testnevelési Egyetem, Budapest, XI. kerület

A művészek alkotás közben megváltoztathatták a kompozíció bizonyos elemeit, ha az ábrázolással az alkotó, vagy a megrendelő nem volt elégedett. Freskó és szekko technikában is megjelenik, infravörös felvételek segíthetnek a kimutatásában.

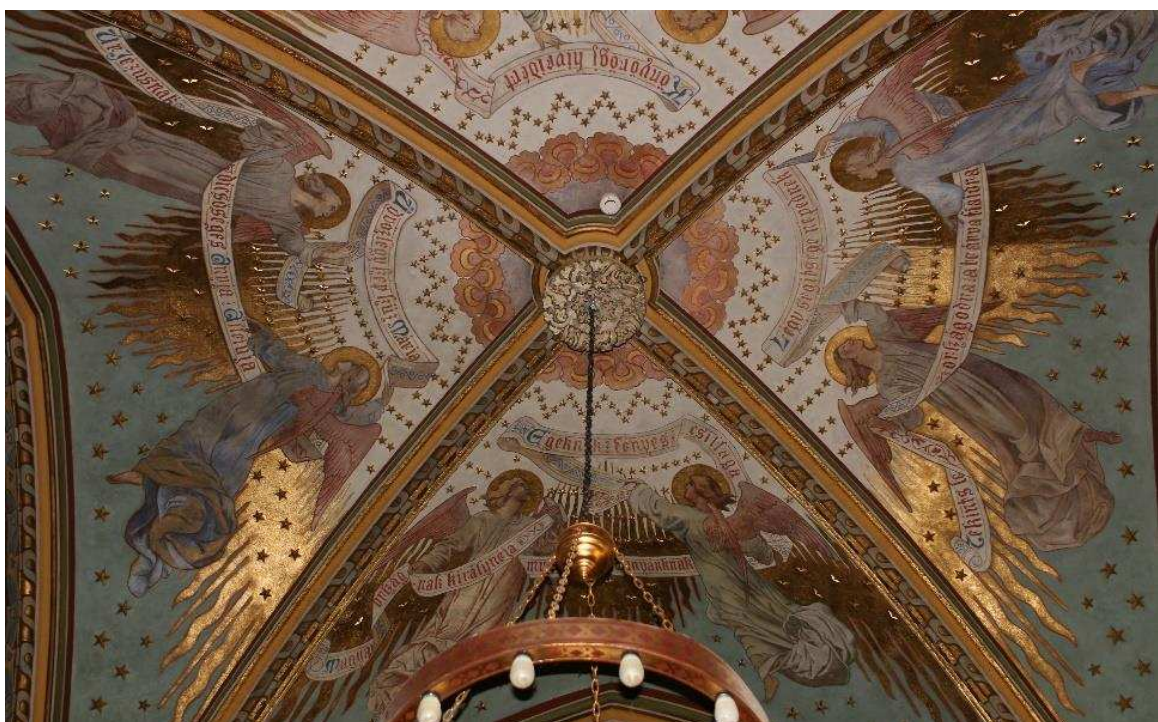
38. ábra: budavári Nagyboldogasszony templom, Budapest, I. kerület

Sokszor alkalmazták a művészek a sík falképen plasztikus elemeket, melyeket vakolatból, fémből, viaszból, fából is készíthettek. Ilyenkor különböző szerszámok és formák segítségével magas, közepes vagy alacsony domborulatokat hoztak létre egy sík felületen, de az is előfordult, hogy sülyesztett negatív formákat készítettek. Például divatos volt a középkorban, a glória kiemelése, dicsfények sugarainak bekarcolása, koronák, hevederek, készítése is ilyen módon.

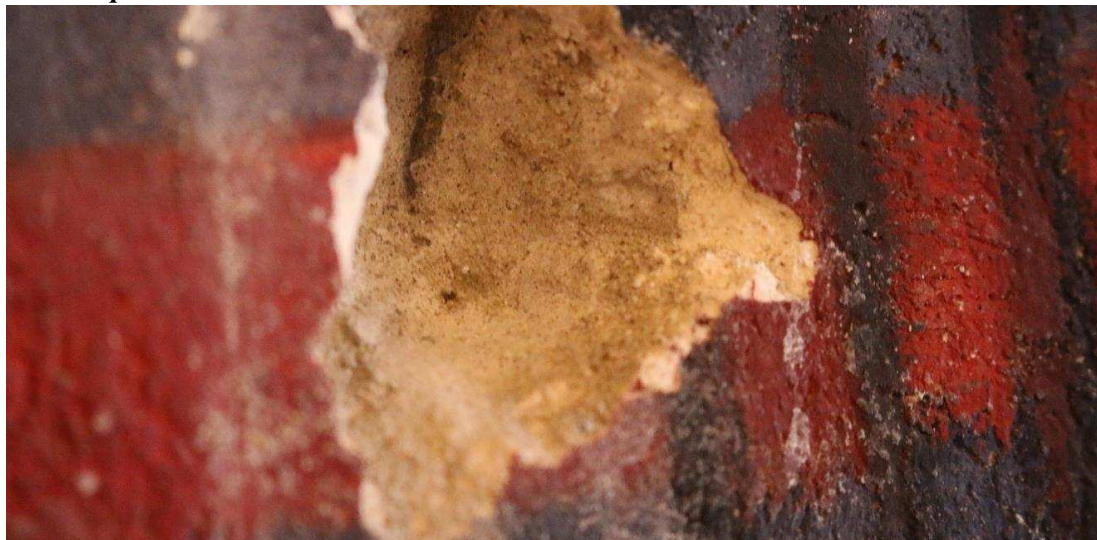
40. ábra: Péterfy Sándor utcai Kórház rendelőintézet és Baleseti Központ, Tanácssterem, Budapest, VII. kerület

Vakolat porlása szétmállása

A vakolat porló megjelenése több okból is előfordulhat. Ilyenkor a szemcsék közötti kapcsolat meggyengül. Ennek oka lehet a kötőanyag nem megfelelő mennyisége vagy minősége, ami több okból is fakadhat. Például ha az oltott meszet felhasználás előtt nem megfelelően tárolják és karbonátosodik, akkor amire felhasználják, már elveszti kötőerejét.⁴⁷ „Megéghet” a vakolat, azaz felhordást követően túl hamar kiszáradhat, amennyiben nem biztosítottak elegendő nedvességet a kötési folyamat lejátszódásakor. Tehát a vakolat hamar megszilárdul, de a kötési folyamat sokkal lassabban megy végbe. A vakolat meggyengülését okozhatja a kötőanyag kimosódása és sókár is. Kültéri falképek esetén a vakolat aprózódásához vezethetnek a fagyási-olvadási periódusok is.

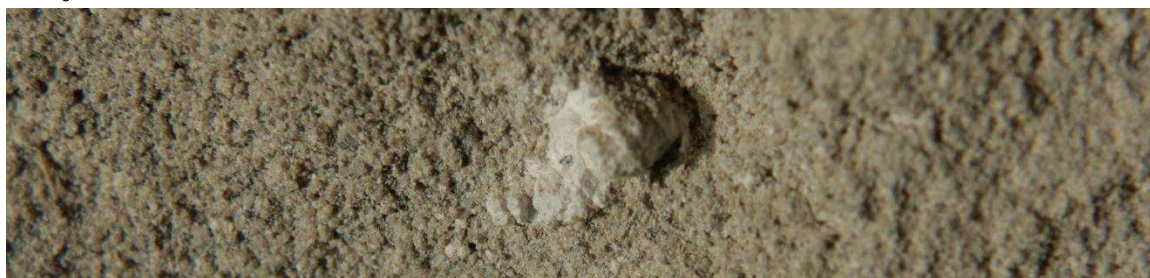
41. ábra: Ráday-kastély, Pécel

Mészcsomók

A vakolatban jelenlévő mészcsomók egyik fajtája miatt is kialakulhatnak ezek a kráteres megjelenésű hiányok. Mivel a túlégetett mészt kevésbé reakcióképes, így később oltódik meg,

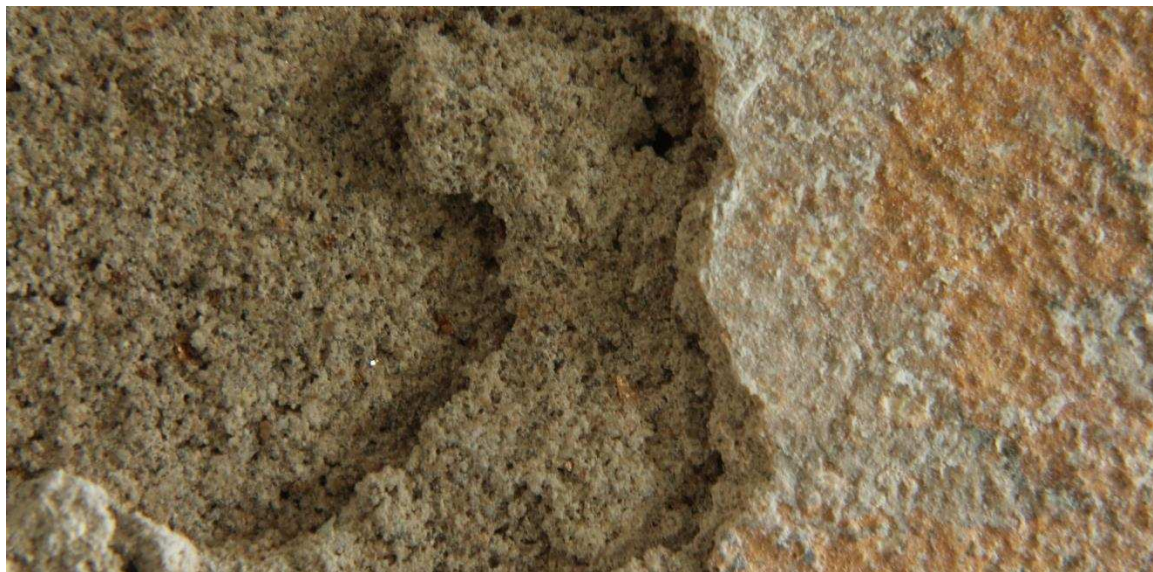
43. ábra: Ráday-kastély, Pécel

Leveles elválás

Leveles elválásnak azt nevezzük, amikor a felszínnel párhuzamosan több réteg is szétválik egymástól.

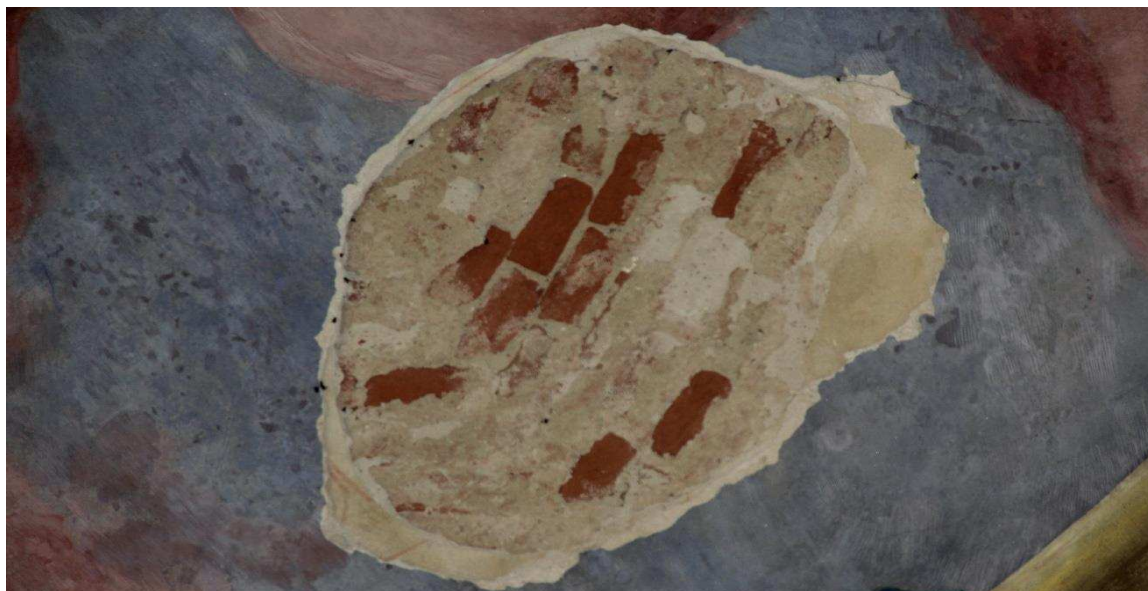
44. ábra: Podmaniczky-kastély, Aszód

Vakolathiányok

Mechanikai vagy sók által okozott sérülések a vakolat felszínén. Előfordulhat akkor is, ha a festővakolatot rossz minőségű vakolatra viszik fel⁵⁰, vagy sok idő telik el az alapvakolat és a festővakolat felhordása között, így egy porréteg, vagy szennyeződés réteg jelenik meg, melyet

nem tisztítottak le újravakolás előtt. E miatt a festővakolat nem tud megfelelően tapadni és darabokban leválik az alatta lévő vakolatról.

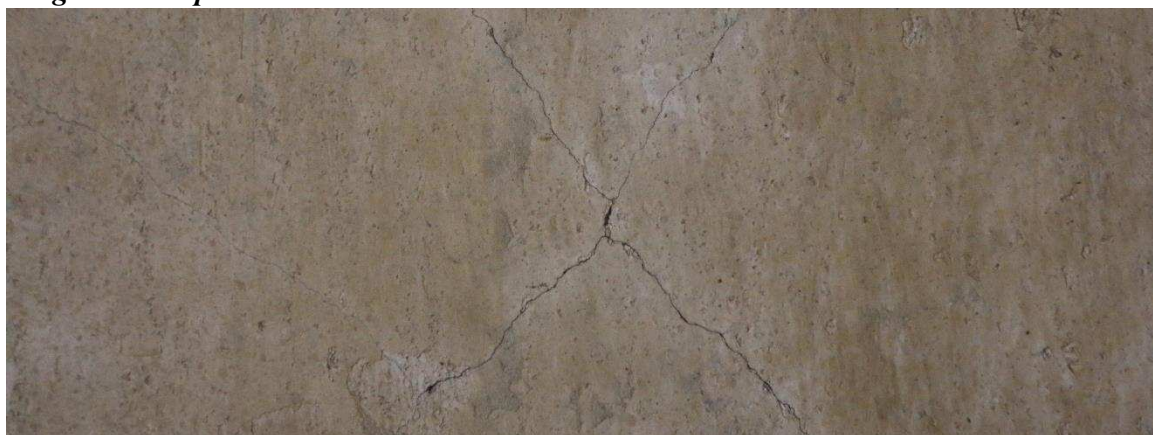
47. ábra: De La-Motte Beer patikusház, Budapest, I. kerület

Zsugorodási repedések

Hálószerű vagy „Y” elágazásként jelennek meg. A mélységük egészen a falazatig elérhet. A vakolást követően azonnal vagy akár 1-2 hónap elteltével is kialakulhatnak.

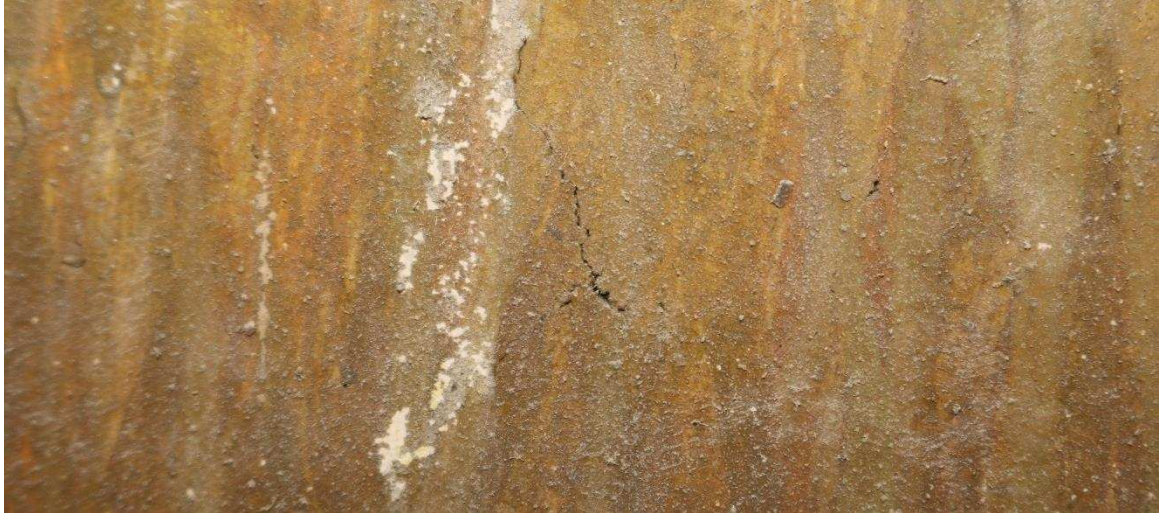
48. ábra: Testnevelési Egyetem, Budapest, XI. kerület

Zsírpedések

A vakolat felületén létrejövő hajszáj repedések, a felületen lévő finom szemcsék és a kötőanyag feldúsulásakor jelennek meg.

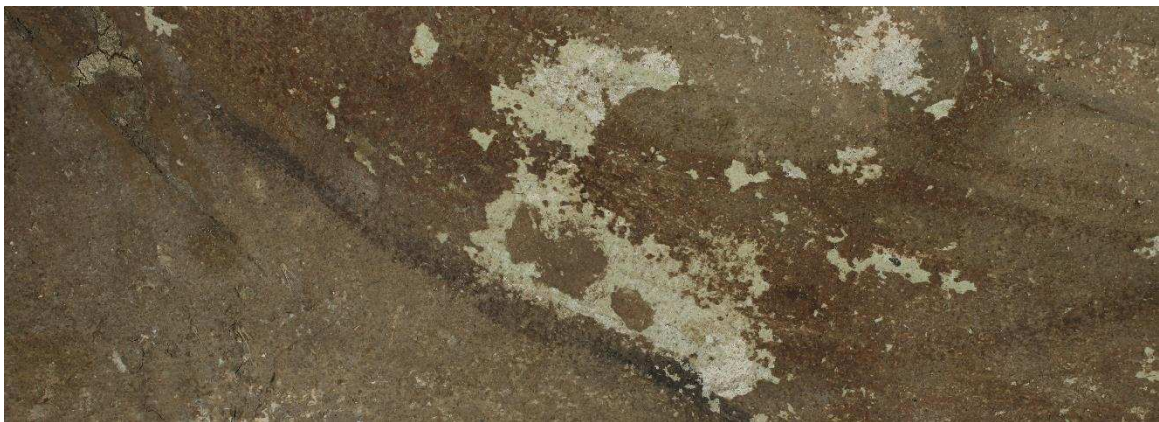
Felszíni festékréteg kipergése, porlása:

49. ábra: Vinzenz Fisher: Medicina falkép lábazati rész, MKE diplomamunka, 2017.

Amennyiben mészfreskóval vagy mészszeccóval, esetleg vegyes technikával készült falképet vizsgálunk, a festmények állagát tekintve problémát okozhat a nem megfelelő mennyiségű, vagy a nem megfelelően égetett, oltott és felhasznált mész alkalmazása is.

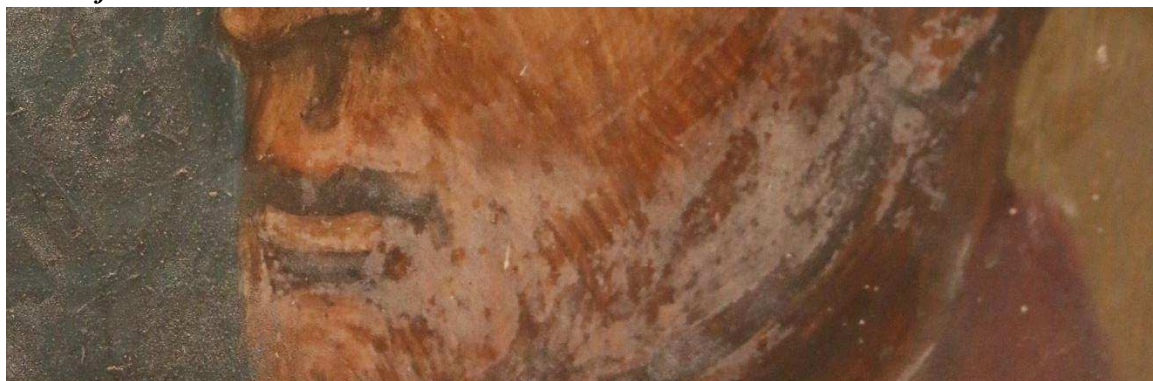
50. ábra: Testnevelési Egyetem, Budapest, XI. kerület

Festett felület krétásodása

Ilyen jelenség esetén a festett felület szövetszerkezete fellazul, a kohéziós erők megszűnnek, ez által porszerű, krétásodott réteg jelenik meg a festett réteg felszínén. A színe a szürke és a fehér irányába tolódik el. Ezt a fajta károsodást okozhatja a kötőanyagok átalakulása pl. CaCO_3 -ból CaSO_4 vagy más sók keletkezése de a festékréteg porlóvá válása is a kötőanyag veszteség miatt, és kiválthatják időjárási tényezők is.

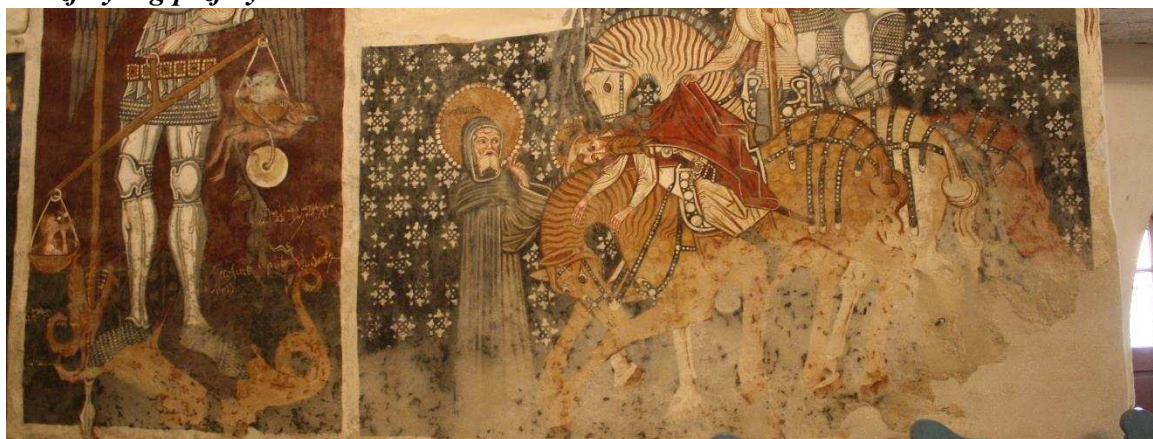
51. ábra: Református templom, Bögöz (Románia)

Mészfátyol/gipszfátyol kialakulása

A falkép felszínén opálos, porszerű vagy egybefüggő, kéregszerű, egybefüggő mész- vagy gipszréteg képződhet, amely csak néhány μm vastag.

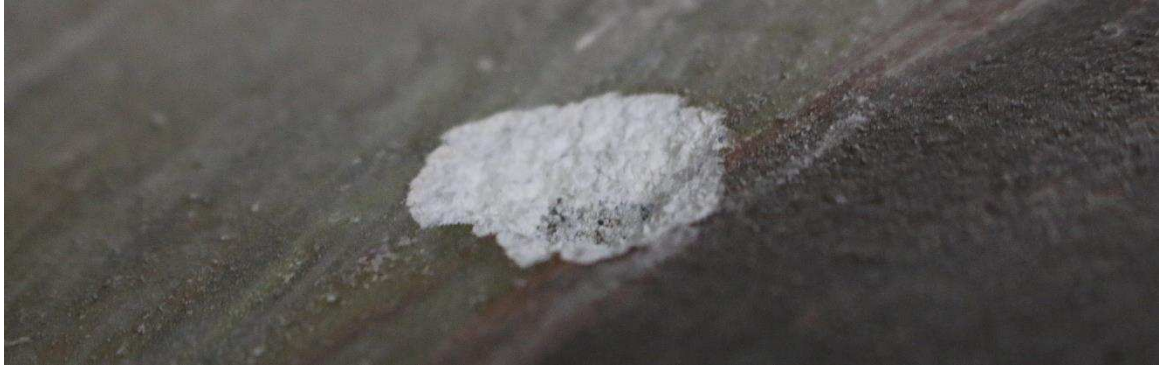
52. ábra: Testnevelési Egyetem, Budapest, XI. kerület

Kráterszerű bemélyedések

Olaj-szekkó technika esetében, az olaj és a lúgos közeg együttes jelenléte miatt kémiai reakciók indulhatnak el. Ilyen esetben, amennyiben az olajat ólomtartalmú anyaggal szikkatívták, vagy ólomtartalmú pigmentet használtak⁵⁵ a helyileg felhalmozódott ólomszappan helyén kis dudorok majd lyukak keletkeznek.

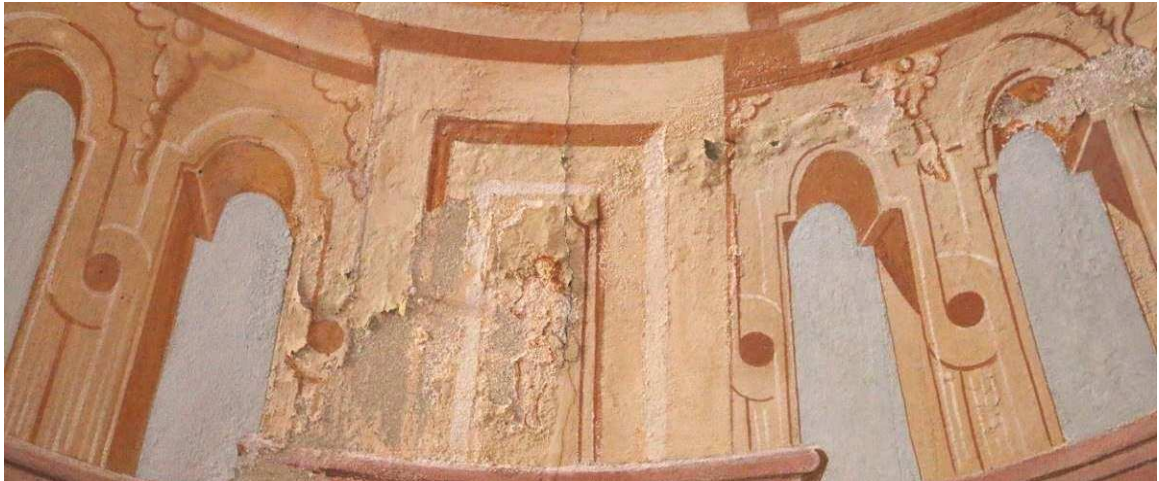
53. ábra: Ráday-kastély, Pécel

Hámló/Leváló festékréteg

A festékréteg elválik az alatta lévő vakolattól, vagy egy másik festett rétegtől. Ennek okai lehetnek a felszín alatt kialakuló sók, ill. amennyiben a különböző rétegeket különböző kötőanyaggal vitték fel, akkor ezek a környezeti hatásokra eltérően fognak reagálni

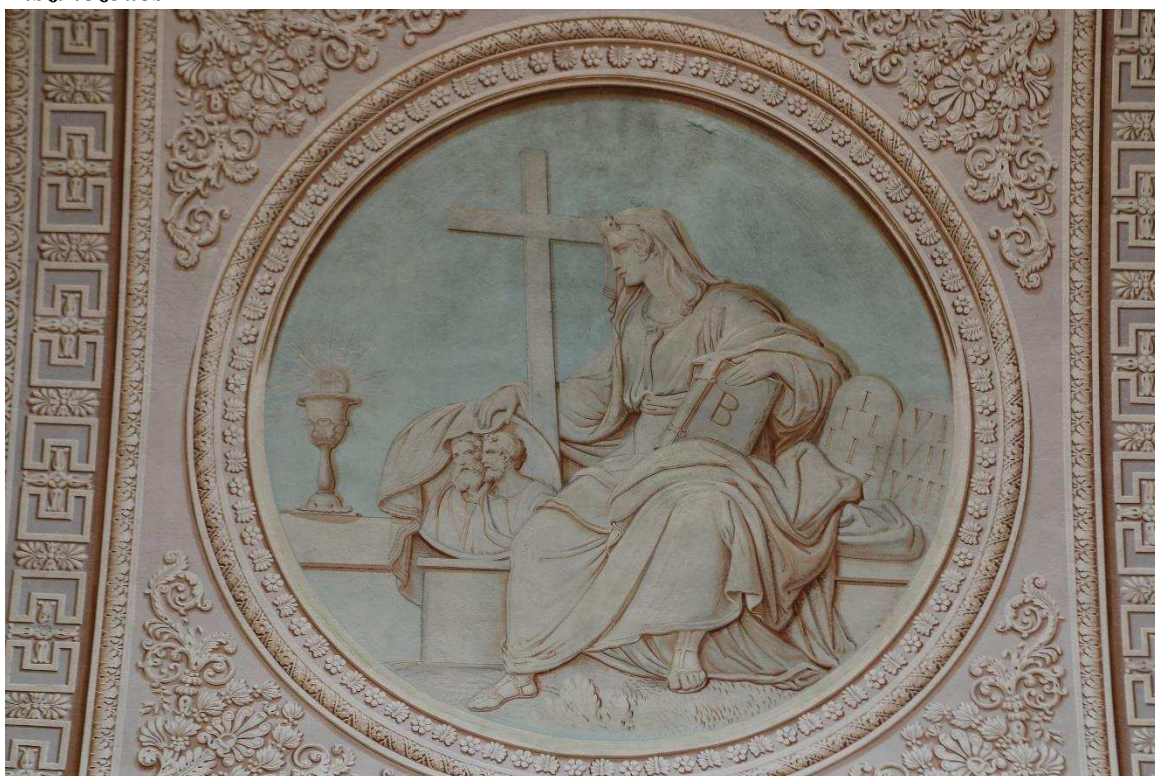
55. ábra: Bencés Főapátság, Könyvtár, Pannonhalma

Elszíneződés

A festett felület elszíneződése több károsító folyamat következménye is lehet. A porszennyeződés szürkés, sötétebb felületet eredményez, e mellett megjelenhet az apró szemcsés korom lerakódása is abban az esetben, ha a falkép közelében pl. dohányoztak,
