**Szemponatok a falképek helyszíni kutatásának
módszertanához**

Készítette: Cselótei Anna Remény

MAGYAR KÉPZŐMŰVÉSZETI EGYETEM
RESTAURÁTOR TANSZÉK
ÚJ NEMZETI KIVÁLÓSÁG PROGRAM
BESZÁMOLÓ

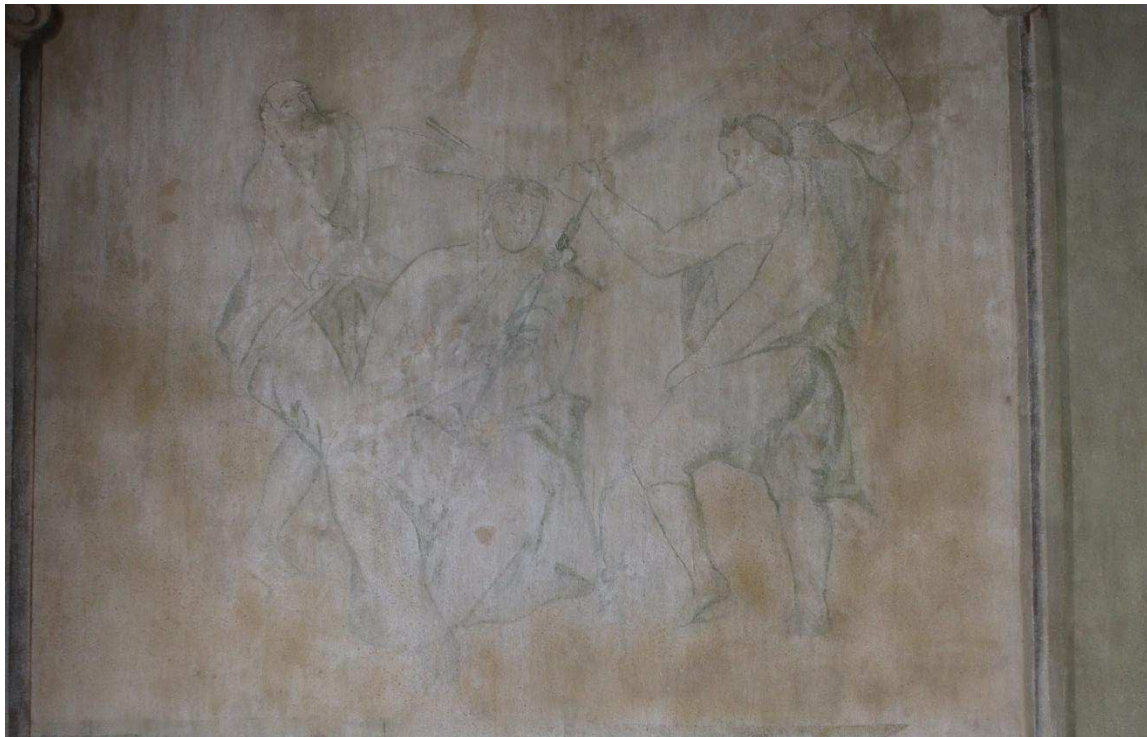
56. ábra: De La-Motte Beer patikusház, Budapest, I. kerület

Kifakulás

Olyan károsodási forma, amikor a falkép színét adó pigmentek telítettségükből vesztenek, ennek oka lehet a felületet érő UV sugárzás vagy bizonyos kémiai folyamatok.

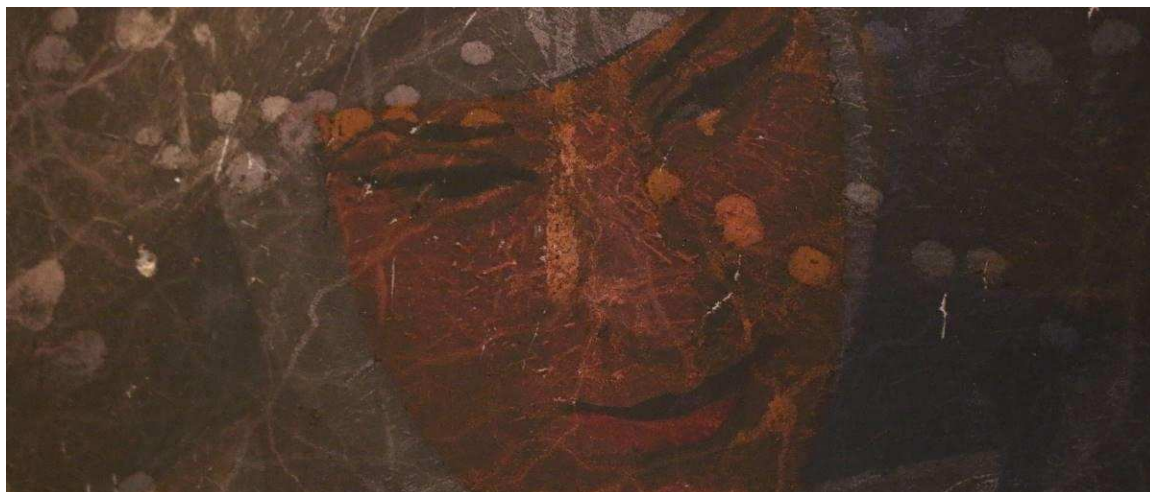
57. ábra: Péterfy Sándor utcai Kórház rendelőintézet és Baleseti Központ, Tanácssterem, Budapest, VII. kerület

Felületi por szennyeződés

A felületi por szennyeződés többféle lehet attól függően, hogy milyen méretű szemcsék alkotják, ennek megfelelően a felületre két módon rakódhatnak le. Csapadékmentes időben száraz ülepedéssel, ellenkező esetben nedves ülepedéssel. A száraz ülepedés során a 100nm-nél kisebb részecskék kiülepedését nem a levegőmozgás okozza, hanem a szemcsék a felülethez molekuláris diffúzió⁵⁷ révén jutnak el és a hőmérsékletkülönbség (termoforézis⁵⁸) határozza meg kirakódásukat. Abban az esetben ha a helyiségben lévő levegő mozog akkor a turbulens diffúzió⁵⁹ is szerepet játszik a szennyező szemcsék lerakódásakor. A nagyobb szemcsék is ilyen módon rakódnak le. A nagyméretű (10µm vagy annál nagyobb) részecskék mozgását az említetteken kívül befolyásolhatja a gravitáció, a megtapadásukat pedig az alakjuk is.

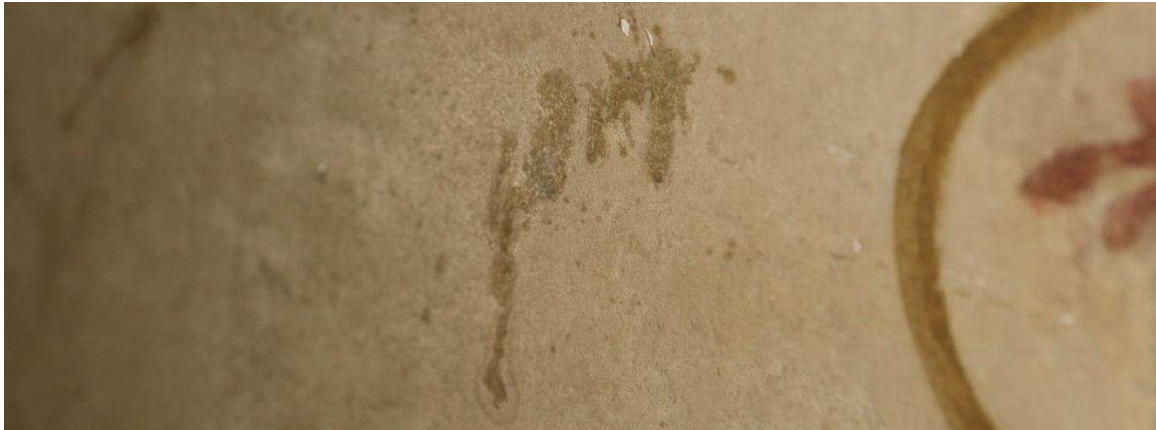
58. ábra: De La-Motte Beer patikusház, Budapest, I. kerület

Egyéb szennyeződések

Olyan épület esetében, ami napi használatban van, előfordulhatnak egyéb a festékrétegre kerülő szennyeződések, például templomokban a gyertyaviasz,⁶¹ polgári épületekben a kávéfoltok, teafoltok, a lábazaton a felmosás nyomai stb. Az ilyen típusú szennyeződések, főként, ha folyadék formájában jutnak a felületre, beivódhatnak a falkép szerkezetébe, és akár meg is marhatják, vagy lemoshatják a festékréteget.

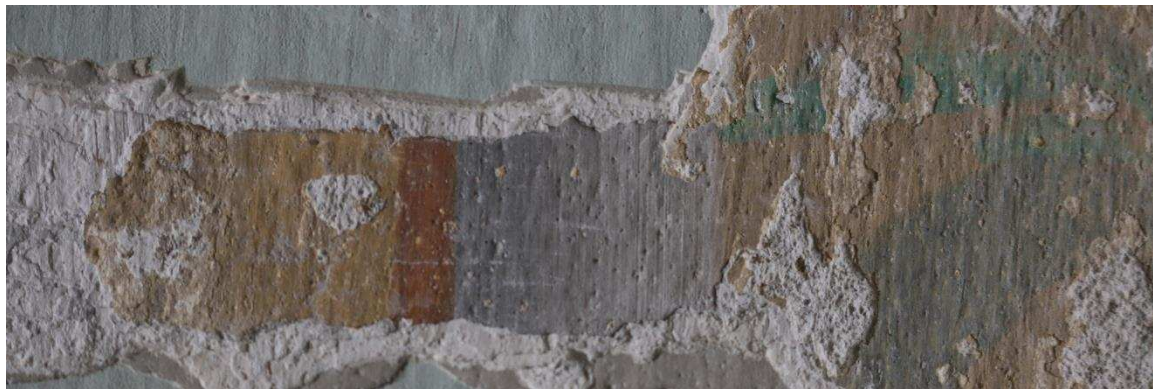
60. ábra: Ráday-kastély, Pécel

Kazein szekkó

A kazeinnel készült festés repedéshálója, és a festett festékréteg megtartása függ a felhasznált kazein erősségétől. Ha túl erős a kazein letépheti a festékréteget, vagy akár a vakolat felső rétegén elhelyezkedő szemcséket is. Túl gyenge kötés esetén porlóan is megjelenhet. A felülete általában zsíros, olajos hatású, de előfordulhat a pasztellszerű megjelenés is. Amennyiben túl erős, a repedéshálója a vászon és táblaképeknél ismert korai hasadásra hasonlít.

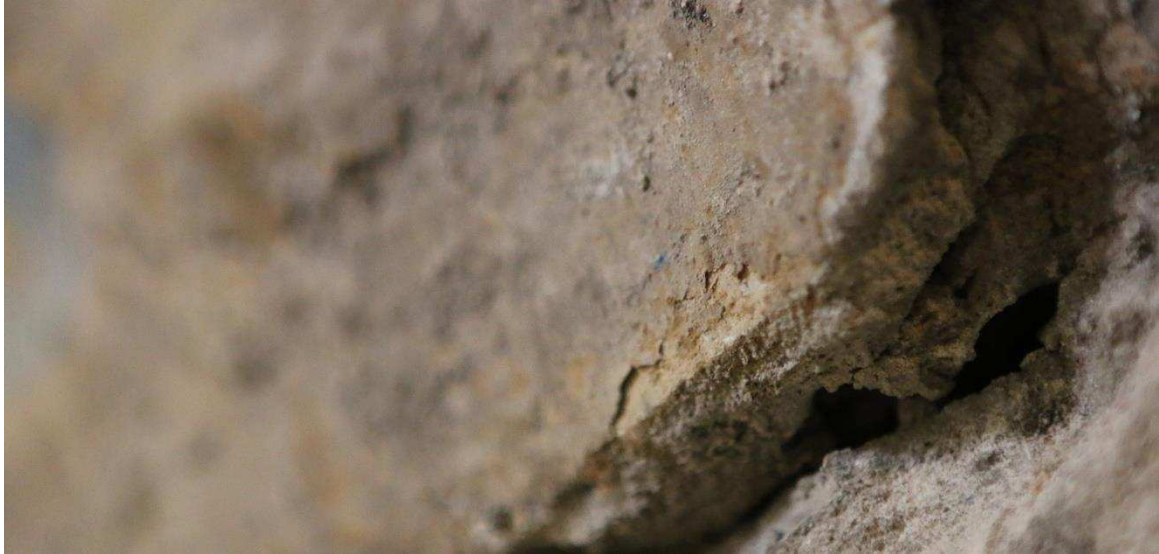
61. ábra: Szent László Plébániatemplom, Budapest, X. kerület

Enyves szekkó

Viselkedése a kötőanyag mennyiségétől és erősségétől függően más és más. A kevés kötőanyagot tartalmazó festés porlik, míg a több kötőanyagot tartalmazó letépdődhet a felületről. Ha festéskor a kelletténél több kötőanyagot használtak, akkor az enyves réteg megjelenése kagylós, törékeny, a festékszigetek szélei pedig emelkednek a vakolattól. Felülete általában matt.⁶⁴ Az enyves festés nedvességre érzékeny, hajlamos a foltosodásra.

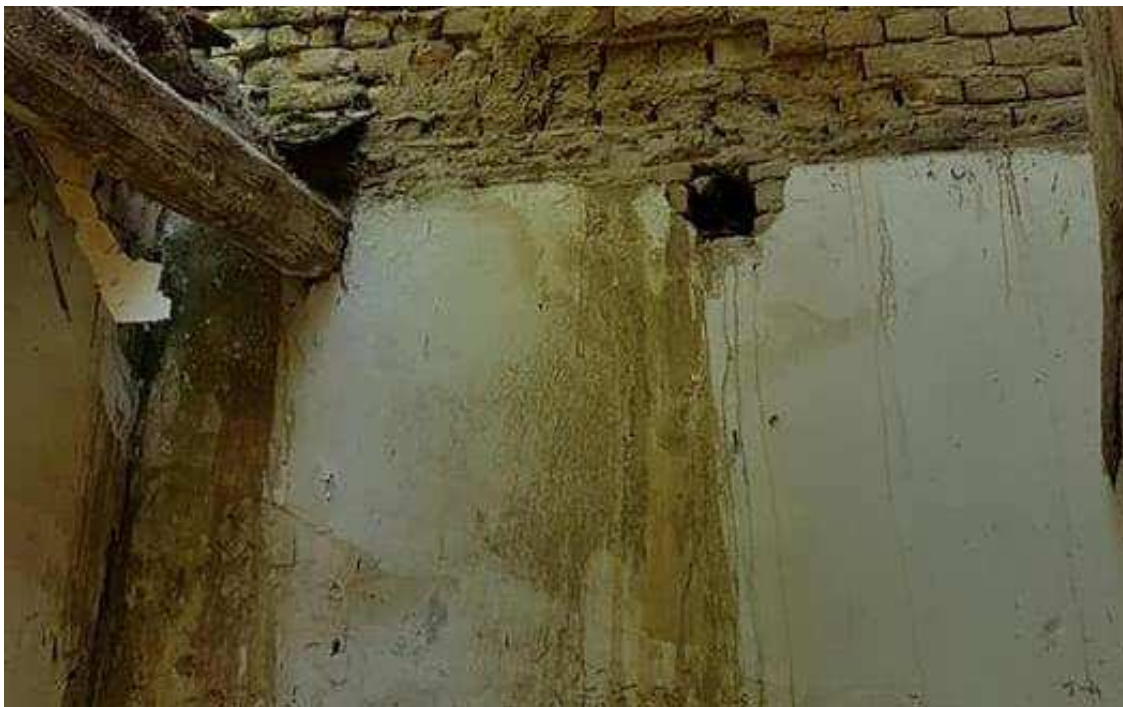
Alga

Az algák olyan felületeken telepednek meg, melyek folyamatosan nedvesek és fény is éri őket, így például, lábazatokon, esőcsatorna környékén, és azokon a hideg felületeken ahol a nedvesség lecsapódik⁶⁷.

Többféle alga típus is megjelenhet a falképeken. Az endolitikus algák vörösen lumineszkálnak, a zöldalgák sárgás-zöld színben.

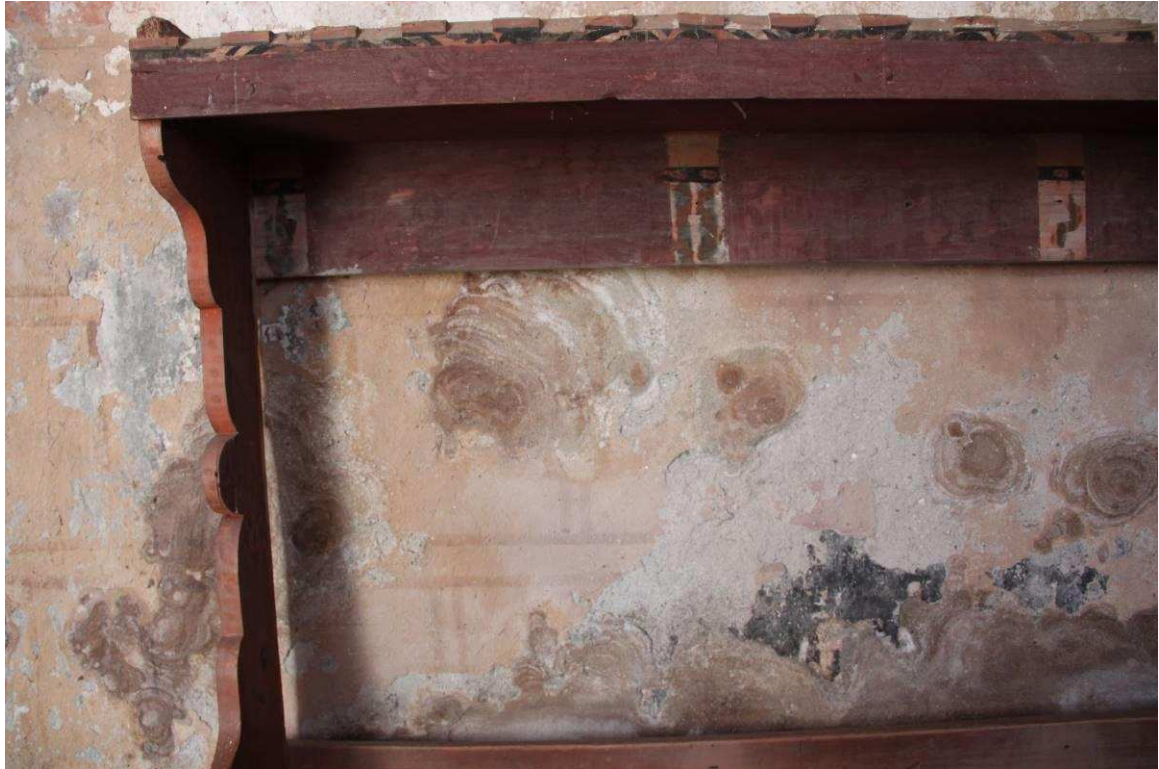
65. ábra: Evangélikus templom, Csetnek (Szlovákia)

Gomba

A penészgombák szürkés, barnás, barnás-fekete és fehér színben jelennek meg, a nyirkosabb falakon. Életfeltételük a nedves környezet. Táplálkozhatnak a falkép anyagát képező szerves anyagokkal, vagy a későbbi javítások, restaurálások során bevitt szerves eredetű kezelőszerek anyagával. Külső vakolatokon általában olyan helyeken jelennek meg ahol tartósan biztosított számukra a megfelelő víz utánpótlás, pl. csapóesőnek kitett, vagy árnyékos hideg felületek, esőcsatorna környéke, épületek lábazata, szivárgó vízcső, stb. - olyan részek ahol a napfény hiányában nem tud kiszáradni a fal. Belső terek esetében a hideg felületeken (pl. északi fal, falsarkak) és a nedvesedő részeken jelennek meg.

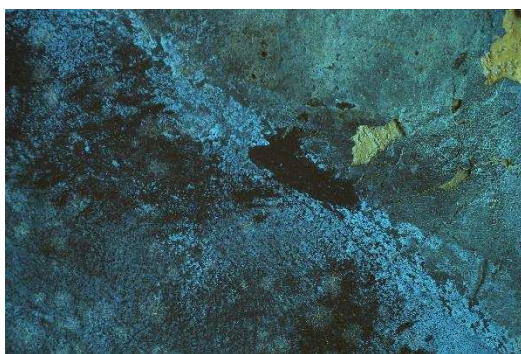
66. ábra: UV-lumineszcens felvétel, Vinzenz Fischer: *Medicina, lábazati lész, MKE diplomamunka 2017.*

Többféle gomba típus is megjelenhet a falképeken. Helyszíni kimutatásukban segítséget jelenthetnek a lumineszcens felvételek. A gombafonalak általában kékes színben lumineszkálnak.

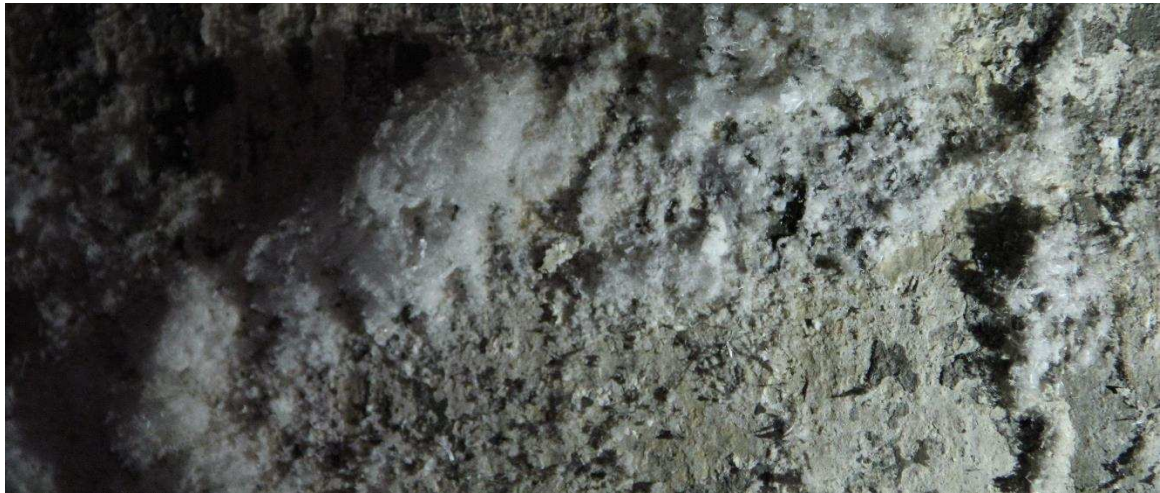
73. ábra: Evangélikus templom, Csetnek (Szlovákia), Kolozsvári Gergely felvétele

A sók káros hatásukat a falazatban lévő és a környezetből származó nedvességgel kölcsönhatásban tudják kifejteni. A sók tevékenységének, roncsoló hatásának felméréséhez, valamint a kezelési módszerek kiválasztásához, a klimatikus viszonyok megtervezéséhez, kialakításához tudnunk kell, hogy mi a sók forrása, hogyan kerültek a falazatba, milyen sók vannak jelen, milyen azok viselkedése, eltávolíthatók a falazatból, vagy sem, ha igen, akkor az mennyire idő- és munkaiigényes folyamat, ha nem akkor milyen körülmények szükségesek ahhoz, hogy ne tudják roncsoló hatásukat kifejteni.

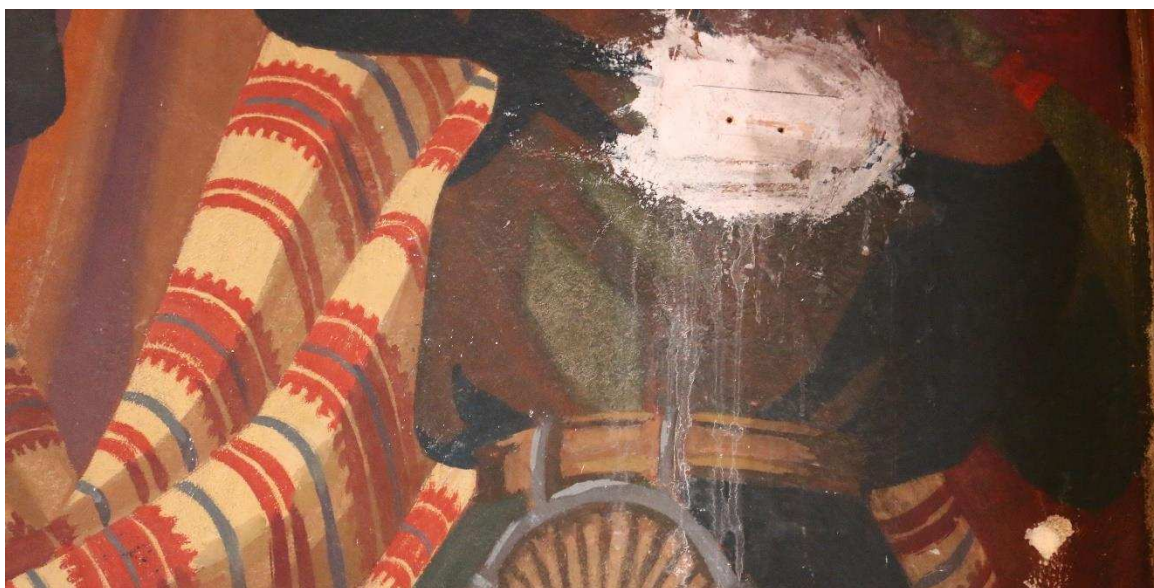
78. ábra: Glettként alkalmazott gipsz megcsorgása a felületen,, Péterfy Sándor utcai Kórház rendelőintézet és Baleseti Központ, Tanácsterem, Budapest, VII. kerület

A falképek közvetlen környezetében történő későbbi felújítások során, előfordulhat, hogy a festett felületre, figyelmetlenség okán a felhasznált anyagok lecseppenhetnek, vagy lemosódhatnak. Gyakran találhatók, meszelés, vagy egyéb, pl. diszperziós festékekből származó cseppek, stb., esetleg a glettelés során a gipsz lemosódása is megjelenhet.

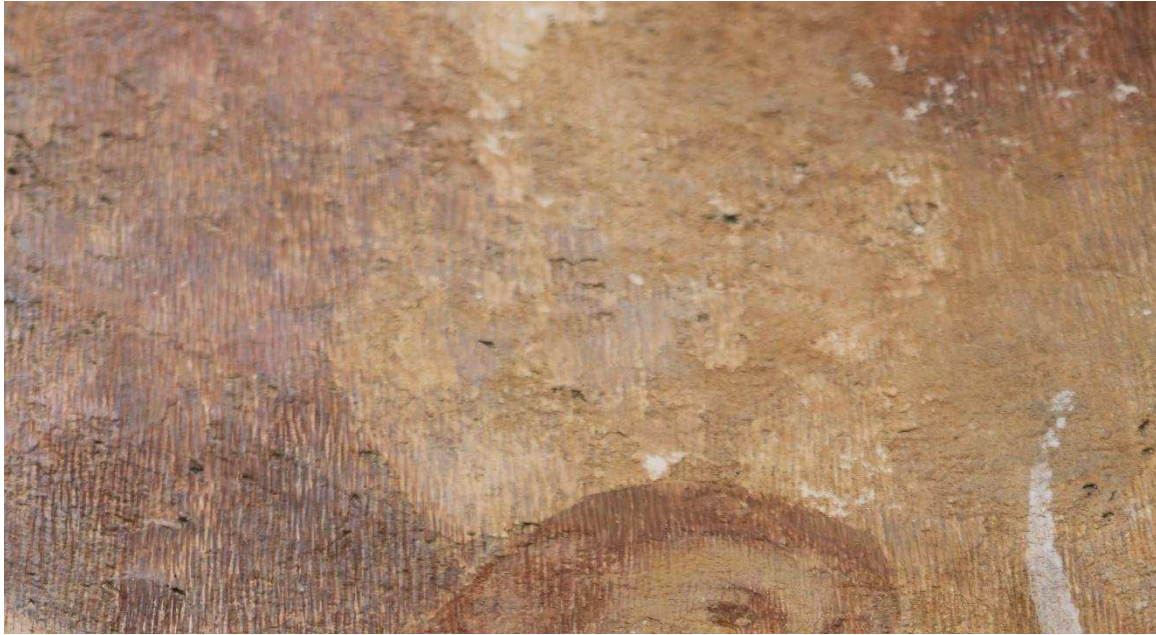
81. ábra: Szent Imre római katolikus, Piarista Templom, Veszprém

Korábbi beavatkozások alkalmával az utóbbi évtizedekben gyakran alkalmaztak olyan anyagokat szilárdítás során melyek hajlamosak filmréteget létrehozni a festett felületen, úgy, hogy csak a legfelső rétegbe hatolnak be, így akadályozzák a vakolat pára átjárhatóságát, és megváltoztatják a festékréteg fizikai tulajdonságait. Gyakori ebben az esetben a festékréteg lehámlása a felületről. Általában műgyantákat, rugalmasított kovasavésztereket alkalmaztak. Egy részük erősen higroszkópos ezért károsodást okozhatnak.

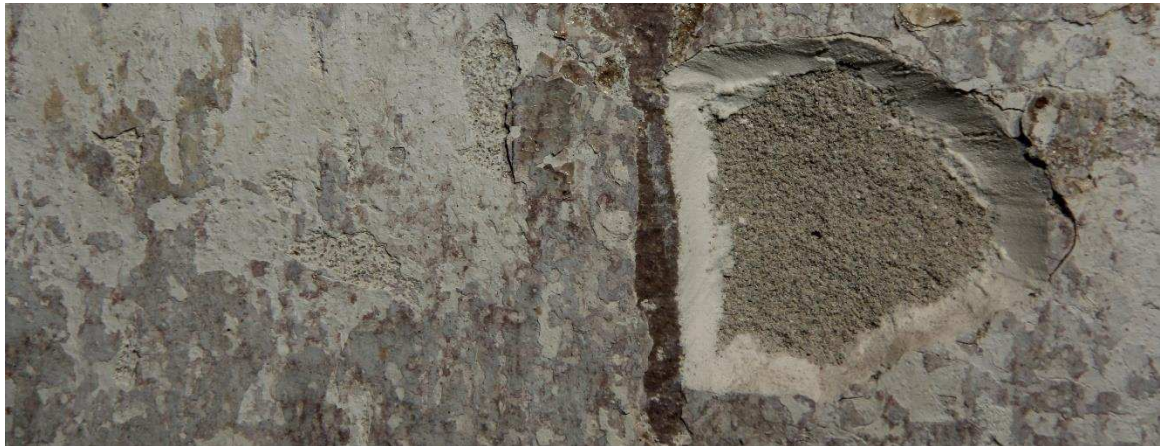
83. ábra: Ráday-kastély, Pécel

Fózolások vagy más néven szélezések, azért kerülnek fel általában egy falképre, hogy a falkép szélét védjék a környezeti, és egyéb fizikai hatásoktól. Az 1950⁷⁵-es években divatos volt cement tartalmú szélezéseket alkalmazni. Ezek nem csak sókat tartalmaznak, amelyek nedvesség hatására a falkép hordozójaként szolgáló vakolatba vándorolnak, hanem keményebbek, más a hőtágulási együtthatójuk, és a fizikai tulajdonságaik is. Ezért az eredeti vakolattól eltérően reagálnak a környezeti hatásokra, és általában az eredeti vakolat sérül ebben az esetben.

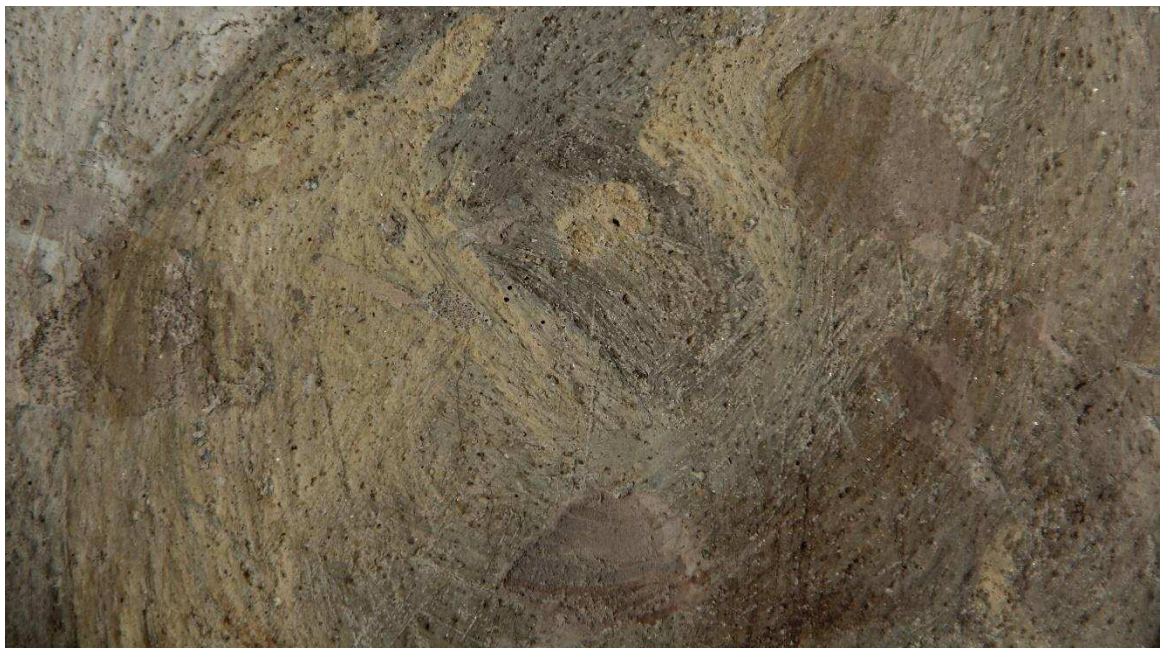
84. ábra: Ráday-kastély, Pécel

A régi tömitések eltávolítása szintén csak akkor indokolt, ha az valamilyen módon károsítja a falképet. Ha keményebb, mint az eredeti tömités, akkor az eredeti falkép anyaga fog először tönkremenni. Cementes kötőanyagú tömités esetén, sók vándorolhatnak a falkép szerkezetébe

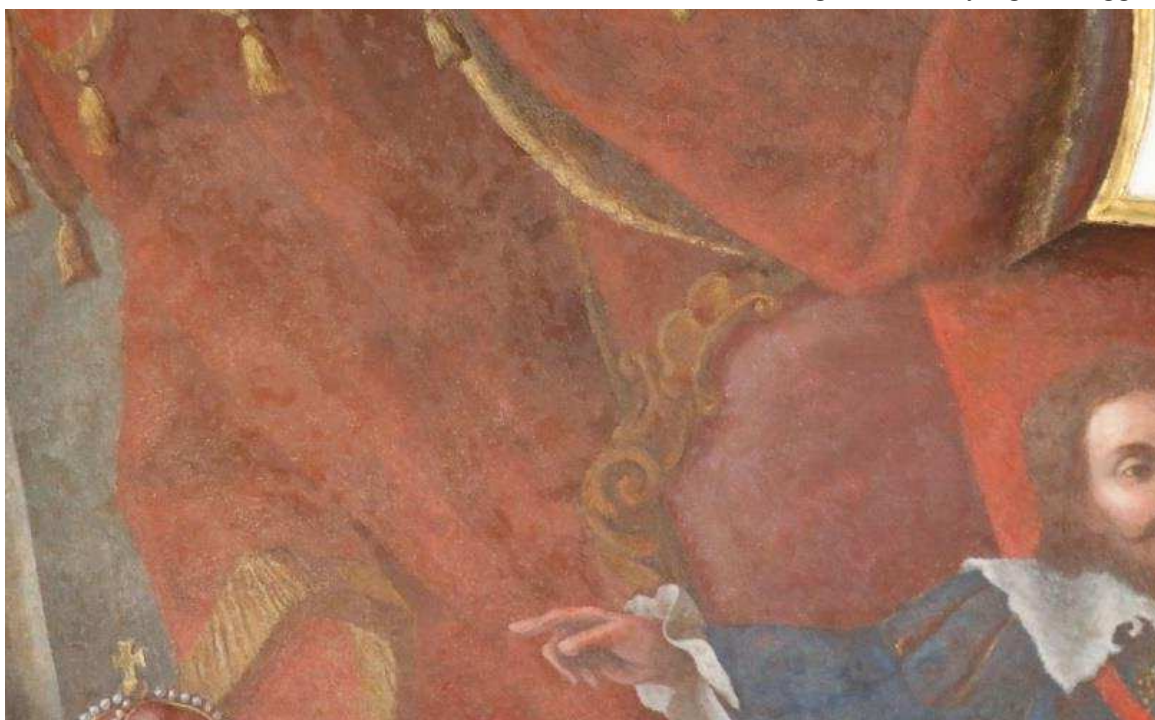
85. ábra: Olaj kötőanyagú retus, Kamalduli Remeteség, Majk

Színváltozást okozhatnak, az olaj kötőanyag beszivároghat a vakolat pórusaiba, így megváltoztathatja annak a fizikai és az optikai tulajdonságait is. Mivel filmképző anyag, hozzájárulhat a vakolat későbbi károsodásához, pl. amennyiben nedvesség vagy sók jelenlétével kell számolni. Az olaj kötőanyag elbomlásakor savas bomlástermékek keletkezhetnek, mivel szerves anyag, táptalajul szolgálhat biológiai károsítók számára.

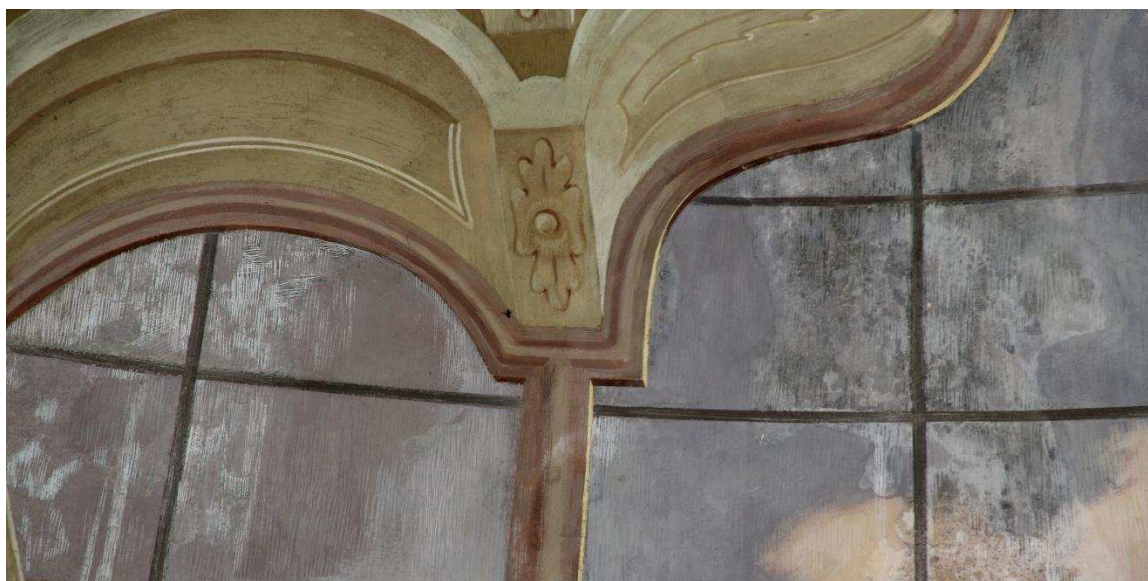
86. ábra: Podmaniczky-kastély, Aszód

A legtöbb műanyag kötőanyagú retus megfelelő táptalajul szolgálhat a mikroorganizmusok számára. A nem megfelelően felvitt retusok, amelyek egybefüggő, egységes filmet képeznek, elzárhatják a fal pórusait, és gátolják a páraátjárhatóságot. Eltérő fizikai tulajdonságaik miatt (pl. más a hőtágulásuk) máshogyan reagálnak a környezeti változásokra is, mint a falkép többi alkotó anyaga. Oldószerrel visszaoldhatók, de az oldódás során a vakolat pórusaiba is beleivódik a műanyag egy része. Magyarországon az 1960-as évektől porfestékkel kevert Plextol-os retust alkalmaztak, majd 1980-tól a tubusos akril festékek használata jött divatba. Tapasztalatok alapján a feloldódást követően a plextol-os retusok többszöri visszaoldás megkísérlése után a benne lévő, kötőanyagként szolgáló műanyag diszperzió beszivárog a falkép szerkezetébe és ott elfeketedik. A tubusos akril festékekkel az a tapasztalat, hogy nagyon jó állapotban megmaradnak akár húsz év elteltével is⁷⁷.

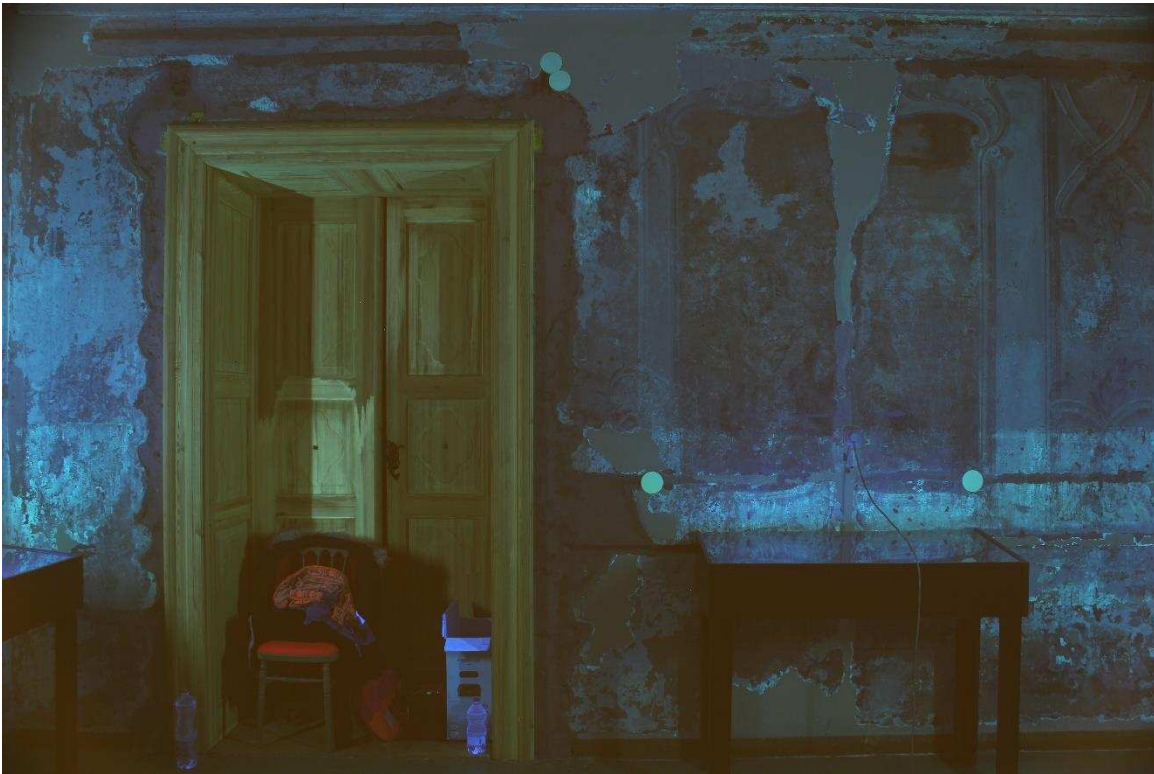
90. ábra: Ráday-kastély, Pécel

UV-lumineszcens felvételeket minden esetben érdemes készíteni, hiszen plusz információval szolgálhatnak a kutató számára. UV gerjesztés hatására a falkép egyes részei világosabban jelenhetnek meg. Ennek oka lehet, hogy vagy erősebben lumineszkálnak, vagy jobban visszaverik a látható tartomány rövidebb hullámhosszú sugarait. Így láthatóvá válhatnak a biológiai károsítók, sók⁸³, utólagos kezelőszerek, retusok, illetve egyes pigmentek is lumineszkálhatnak, így előfordulhat, hogy az ábrázolás is jobban kivehetővé válik. Mindezek mellett a festmény színmezőinek, különböző színű és intenzitású lumineszcenciája utalhat a felhasznált pigmentekre vagy kötő- és töltőanyagokra is. Ezek a jelenségek jobban megfigyelhetők részlet felvételeken, mert a totál fotókon összeadódik a lumineszcens sugárzás.

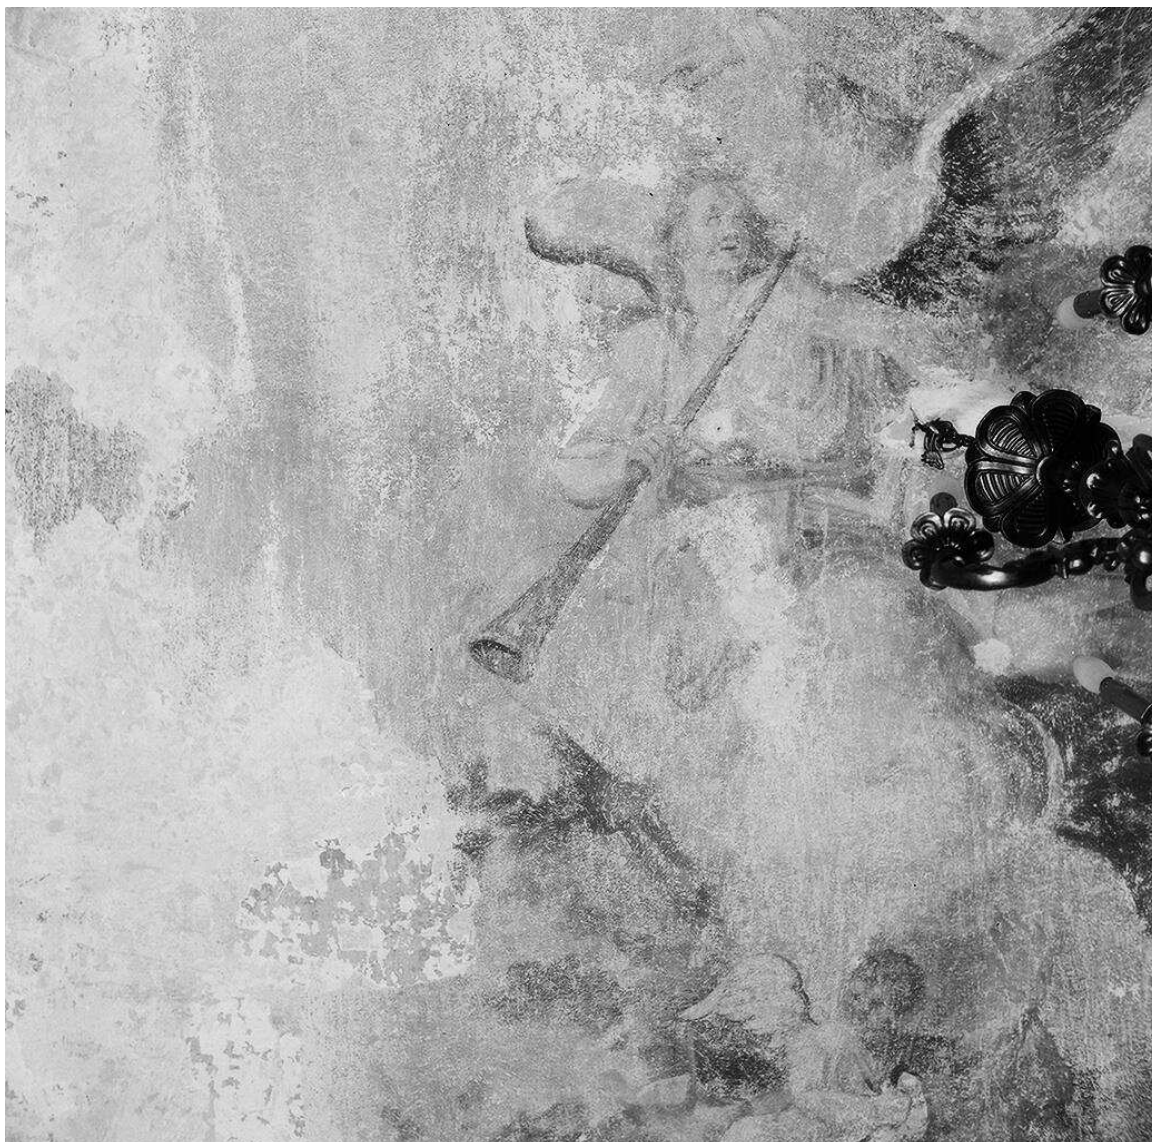
91. ábra: Ráday-kastély, Pécel, Bóna István felvétele

Uv-reflexiós felvételeket analóg és digitális fényképezőgéppel is lehet készíteni. Analóg fényképezőgép esetén fontos a megfelelő film használata. Framopan fekete-fehér filmek és a Kodak Tri-x 400-as mm-es filmek érzékenyítve vannak UV tartományban. A digitális fényképezőgép használatakor át kell alakítani a gépet, hogy a szenzora UV sugárzásra érzékeny legyen. Ehhez a szenzor elől a beépített szűrőket ki kell szerelni, majd a látható fényt kirekesztő és UV tartományban áteresztő zárószűrőt kell a fényképező objektívére feltenni.

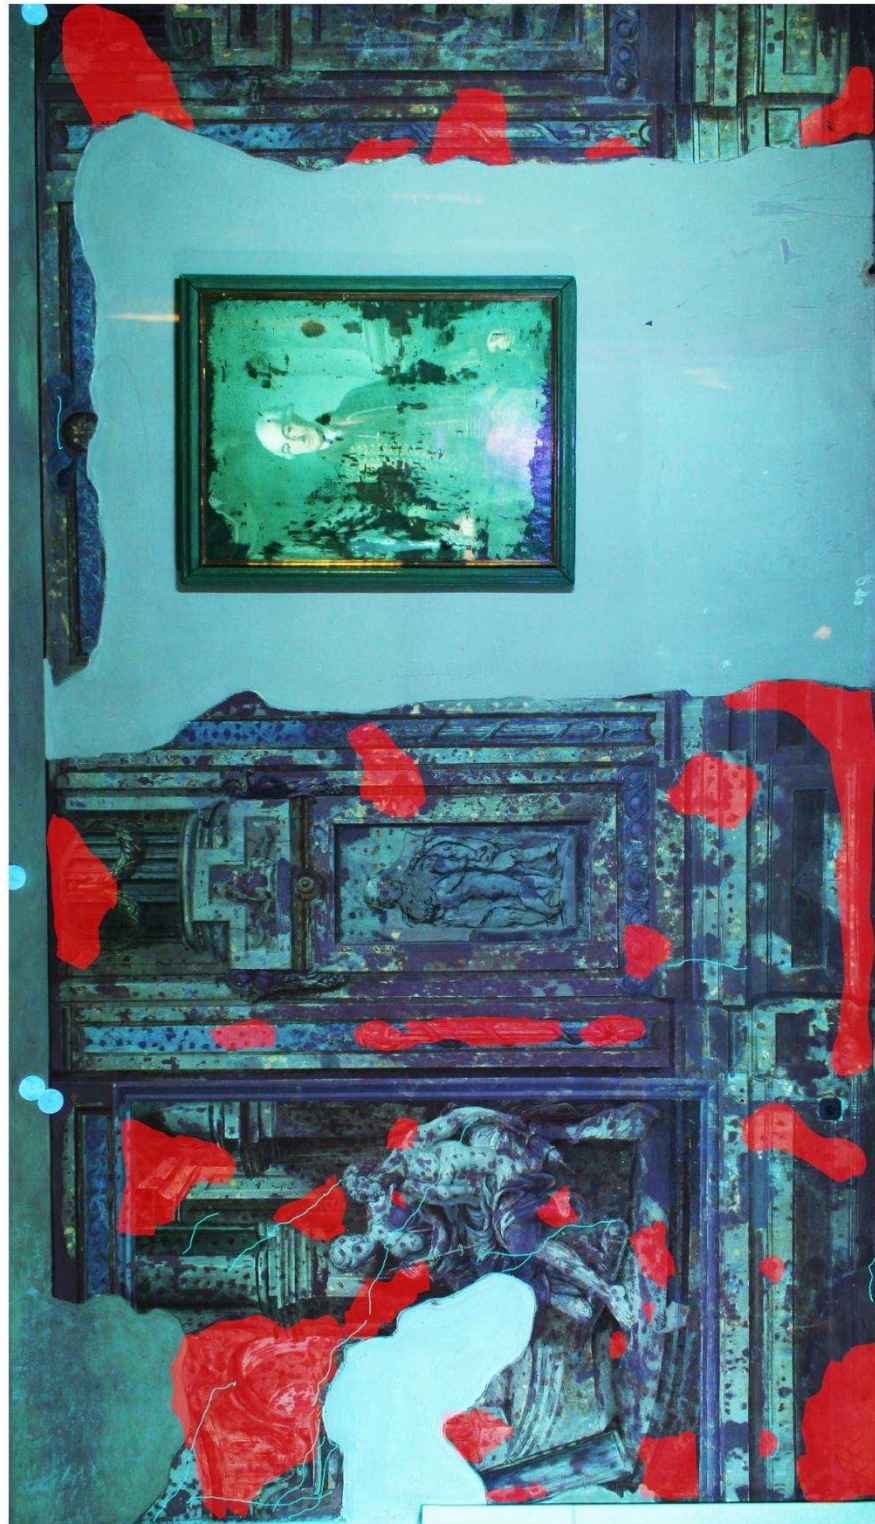
92. ábra

A károsodások UV-lumineszcens felvételén lettek jelölve:

- retusok és tömítések
- ragasztó anyagok
- elválások
- repedések

**Kártérkép a Péterfy Sándor utcai Kórház - Rendelőintézet Országos Traumatológiai Intézet
Tanácstermében található Kampis János által készített falképről**

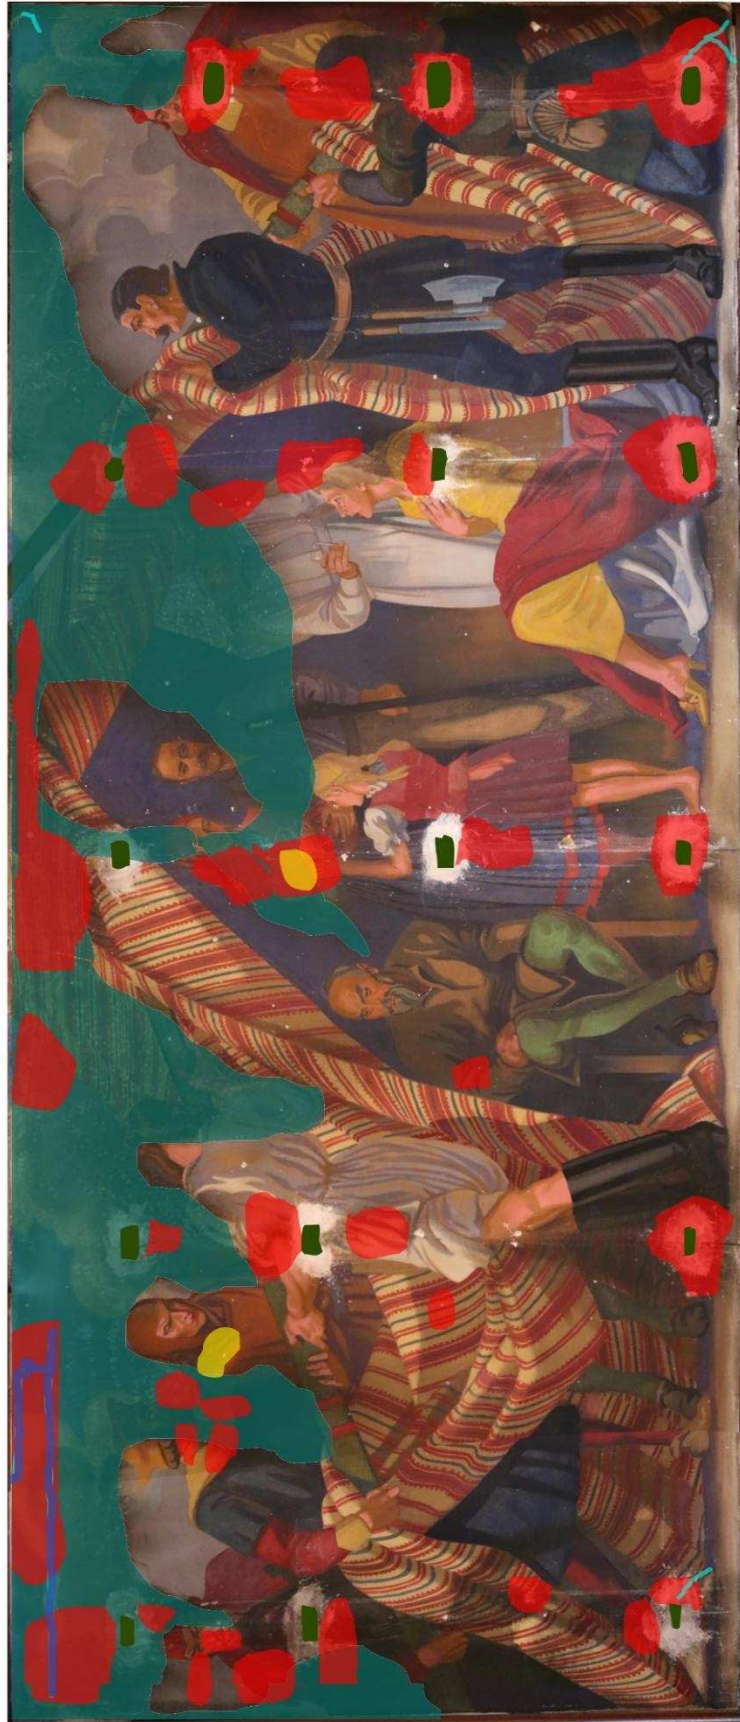
A károsodások normálfényes felvételen lettek jelölve:

- feltételezett készítés kori tömítések
- fa tiplik
- elválások
- vakolati repedések
- szerkezeti repedések
- felületi porszenyvedés/korom

Vinzenz Fischer: Az orvostudomány allegóriája, lábazati rész
(leválasztott falkép, MIKE diplomamunka 2016/2017, Cselótfel Anna Remény-Tiszai Rebeka)

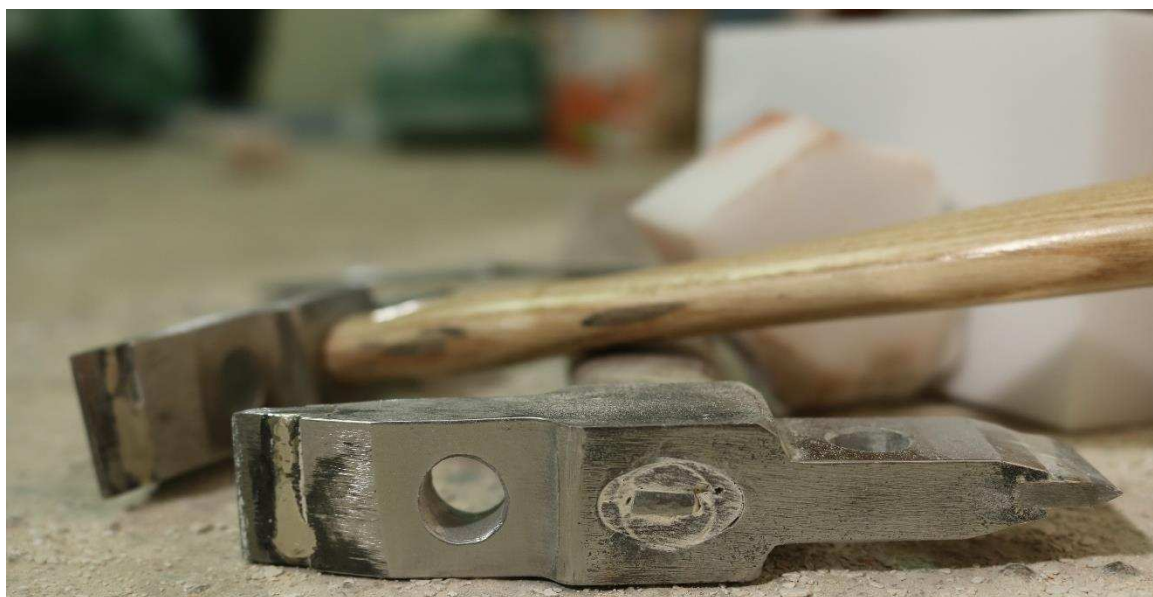
95. ábra: Feltáró kalapácsok és szivacsok

A helyszíni falképkutatásnál szükség lehet feltárássra abban az esetben, ha a falképet későbbi (vakolat, meszelés, festés) rétegek fedik. Műemlék vagy műemlék jellegű épület esetén a restaurátori falkutatás akkor is indokolt, ha csupán az épület korából, kialakításából fakadóan vagy a rendelkezésre álló előzetes információk alapján valószínűsíthető, hogy festett díszítés fordulhat elő. Ilyen esetben a védendő értékről sok esetben nem, hanem főként az azt eltakaró, a felső réteg jellegéről, károsodásairól lehet információkat kapni az előzetes szemrevételezés során. Amennyiben a védendő festést elfedő réteg kellően vékony vagy olyan anyagú (pl. mész), akkor nedvesítéssel vagy bizonyos fototechnikai vizsgálatok segítségével (pl. infravörös tartományban készült felvétel, sűrű megvilágításban készült felvétel, stb.) valamelyest láthatóvá válhat az alatta lévő falkép
